Program prac konserwatorskich
kamiennej elewacji południowej oraz zabytkowej kamieniarki „Domu Ariańskiego”
z przełomu XVI/XVII wieku
usytuowanego przy ulicy Batalionów Chłopskich 32 w Pińczowie

Inwestor: Miasto i Gmina Pińczów
28-400 Pińczów, ul. 3 maja 10

Autor opr: mgr sztuki, mgr inż. Paweł Sobczyński
dyplomowany konserwator dzieł sztuki, nr dyplomu 7436 WKiRDS ASP w
Warszawie uprawnienia budowlane SWK/0186/WBKb/17
25-548 Kielce, ul. Orkana 30/51

Pińczów, sierpień 2020

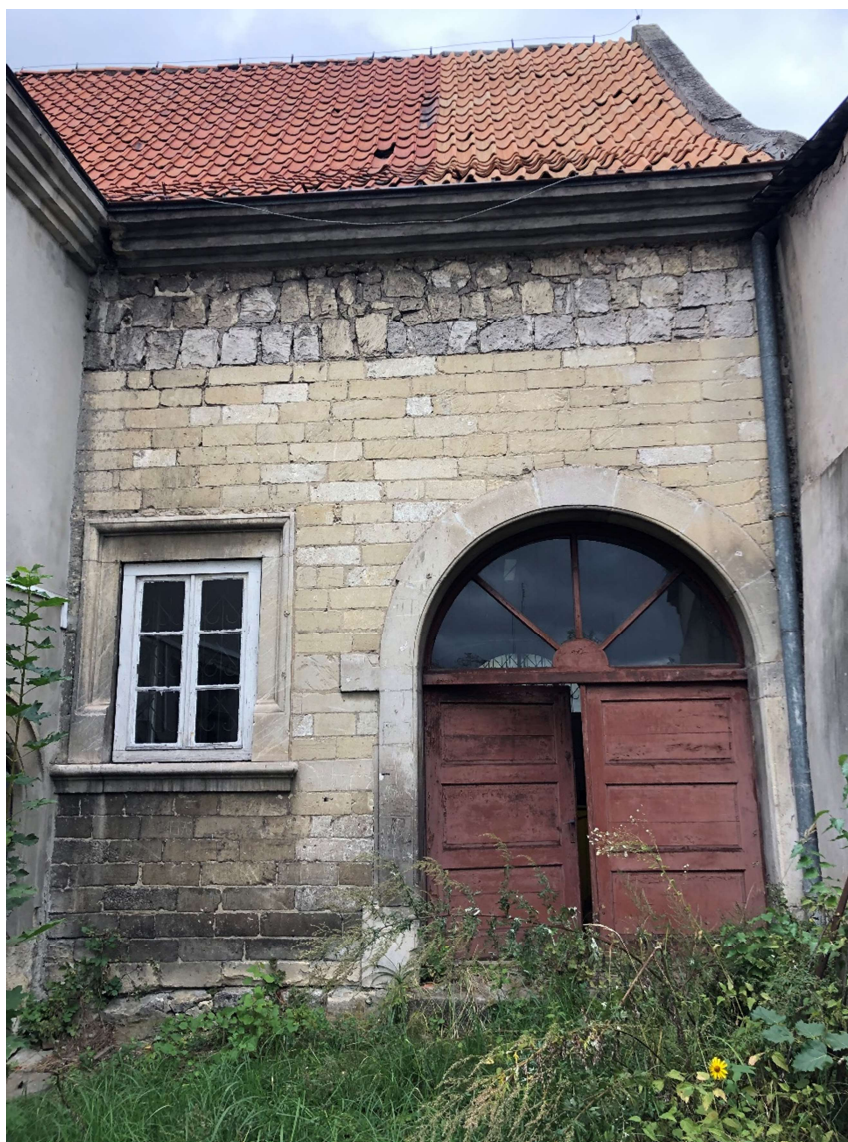
Fot. nr 1 Elewacja południowa „Domu Ariańskiego w Pińczowie” z przełomu XVI/XVII w.
Stan zachowania w lipcu 2020 roku.

Pierwszą grupą zniszczeń kamiennego wątku elewacji, są zmiany estetyczne, które odnoszą się do ciemnych nawarstwień powstałych w wyniku procesów wietrzeniowych skały wapiennej. Poszczególne części elewacji odznaczają się licznymi ciemnoszarymi i czarnymi nawarstwieniami, powstałymi wskutek oddziaływania zanieczyszczonego powietrza atmosferycznego.

Kolejną grupą zniszczeń są uszkodzenia mechaniczne będące następstwem procesów chemicznych związanych z obecnością soli budowlanych w strefie przyziemia zabytku. W przypadku elewacji „Domu ariańskiego” głównym źródłem zasolenia murów jest przede wszystkim brak izolacji poziomej i pionowej. Czynnikiem inicjującym proces krystalizacji soli jest obecne w kamiennym murze stałe zawilgocenie. Woda ma możliwość rozpuszczać sole zawarte w materiałach porowatych lub pobierać je z otoczenia w postaci wód gruntowych, opadowych lub infiltracyjnych. Mechanizm działania polega na przemieszczaniu się soli w kapilarach do strefy odparowania w kierunku lica muru, gdzie następuje ich kumulacja oraz późniejsza krystalizacja w porach przypowierzchniowych lub na samej powierzchni. Sole jako związki higroskopijne mają możliwość absorbowania wilgoci wraz z krystalizacją powiększając wielokrotnie swoją objętość jednocześnie napierając na ścianki porów. Zmniejszona dyfuzja na powierzchni muru spowodowana kumulacją soli powoduje mechaniczne zniszczenia siłami krystalizacyjnymi materiałów porowatych czego obrazem są zniszczenia elementów kamiennych usytuowanych w strefie przyziemia

Czynniki atmosferyczne przyczyniły się również do uszkodzeń mechanicznych wapiennych spoin oraz poszczególnych ciosów kamiennych. Mechanizm polegał na migracji wód opadowych w mikro spękania i spękania zapraw spoinujących oraz osłabionego strukturalnie, procesami krystalizacji soli budowlanych, kamienia głównie w okresach jesienno-zimowych. Wówczas to istnieje duża tendencja do występowania dziennych temperatur dodatnich i ujemnych w porze nocnej. W wyniku tego procesu siła krystalizacyjna zamrożonej wody powodowała występowanie charakterystycznych odspojień, które w największym stopniu występują w dolnej części zabytkowej elewacji.

W przypadku elewacji południowej przed pracami konserwatorskimi proponuje się wykonanie zabezpieczenia przeciwwilgociowego strefy fundamentowej i cokołowej. Wprowadzenie jakichkolwiek warstw izolacyjnych wymagają opracowania odrębnego projektu na podstawie badań poziomu zawilgocenia poszczególnych stref architektoniczno-konstrukcyjnych. Działania konserwatorskie powinno się rozpocząć od szczegółowych oględzin całości elewacji w celu identyfikacji miejsc o osłabionej strukturze która wymaga wzmocnienia strukturalnego. Wzmocnienie osypujących się partii wapienia pińczowskiego należy wzmocnić hydrofilnym preparatem krzemoorganicznym. Preparat nanosimy miękkimi pędzlami o długim włosiu do momentu całkowitej impregnacji przy odpowiednich warunkach temperaturowych wynoszących od +10 0C do +20 0C. Miejsca zaimpregnowane należy bezwzględnie chronić przed bezpośrednim działaniem wody i słońca. Efekt wzmocnienia nastąpi po reakcji hydrolizy i polikondensacji z udziałem wilgoci z powietrza po minimum siedmiu dobach. Po tym czasie zabieg należy powtórzyć aż do uzyskania odpowiedniej spistości struktury uprzednio zdegradowanego kamienia.

W dalszej kolejności należy przystąpić do usunięcia wszelkich wtórnych nawarstwień typu zaprawy cementowe, które w największym stopniu występują w strefie spoinowania. W przypadku uzupełnień wtórnymi zaprawami należy usunąć je mechanicznie precyzyjnymi dłutami tak aby nie uszkodzić substancji oryginalnej. W żadnym wypadku do usunięcia pozostałości cementowych nie można używać środków powszechnie używanych do usuwania tego typu zabrudzeń o odczynie kwaśnym. Ze względu na chemiczny charakter skały która jest węglanem wapnia wszelkie takie działanie może doprowadzić do trwałego zniszczenia oryginalnej powierzchni kamienia.

Następnym działaniem będzie impregnacja biobójcza miejsc porażonych biologicznie. Zastosowany środek nie może negatywnie oddziaływać na skałę wapienną oraz powinien spełniać wymogi zastosowania w obiektach zabytkowych. Etapem kolejnym, dość skomplikowanym pod względem technologii i mający charakter typowo konserwatorski będzie usuwanie ciemnych nawarstwień z lica wątku kamiennego i detali rzeźbiarskich. Wszelkie metody ściernie typu piaskowanie w przypadku usuwania nawarstwień gipsowo-węglanowych zalegających na wapieniu pińczowskim są działaniami bardzo szkodliwymi. Powyższe nawarstwienia o krystalicznym charakterze są znacznie twardsze i bardziej spoiście od skały wapiennej. Materiał ścierny po przekroczeniu granicy zalegającego nawarstwienia w sposób niekontrolowany trwale niszczy znacznie słabszą powierzchnię oryginalną uszkadzając fakturę oraz plastykę detalu rzeźbiarskiego powodując tzw. efekt „zmydlenia”. Z kolei substancje chemiczne powszechnie stosowane np. do oczyszczenia nawarstwień ze skał piaskowcowych również nie mogą zostać zastosowane do powierzchni wapiennej ze względu na ich odmienny charakter chemiczny. Skała piaskowcowa posiada zazwyczaj spoiwo krzemionkowe, które jest odporne na działanie substancji o kwaśnym odczynie w przeciwieństwie do węgla wapnia. Nawarstwa zalegające na powierzchni lica wątku kamiennego i detali rzeźbiarskich w pierwszej kolejności powinno się poddać długotrwałemu działaniu mgły wodnej, która z czasem dezintegruje ich spoiwość. Odpowiednio rozmiękczone warstwy w dalszej kolejności należy usunąć szczotkami o syntetycznym włosiu lub ostrzami skalpela. W przypadku twardych naskorupień można zastosować 10% roztwór kwaśnego węgla amonu NH_4HCO_3 , który rozpuszczony w wodzie destylowanej hydrolizuje jako sól słabego kwasu i słabej zasady. Substancje nakłada się w postaci kompresów ligninowych i kontroluje czas działania. Zdezintegrowane nawarstwienia następnie usuwa się mechanicznie szczotkami o syntetycznym włosiu lub ostrzami skalpela. Koniecznym zabiegiem po zastosowaniu powyższej substancji jest wykonanie zabiegów odsalających migracji soli do rozszerzonego środowiska. Działanie to polega na nałożeniu kompresów ligninowych z wody destylowanej która rozpuszcza pozostałości węgla amonu i podczas wysychania ekstrahuje je na zewnątrz. Inną alternatywą do likwidacji nawarstwień na skale wapiennej jest zastosowanie wiązki laserowej, jednak w przypadku tak dużych obszarów jest to zabieg bardzo problematyczny.

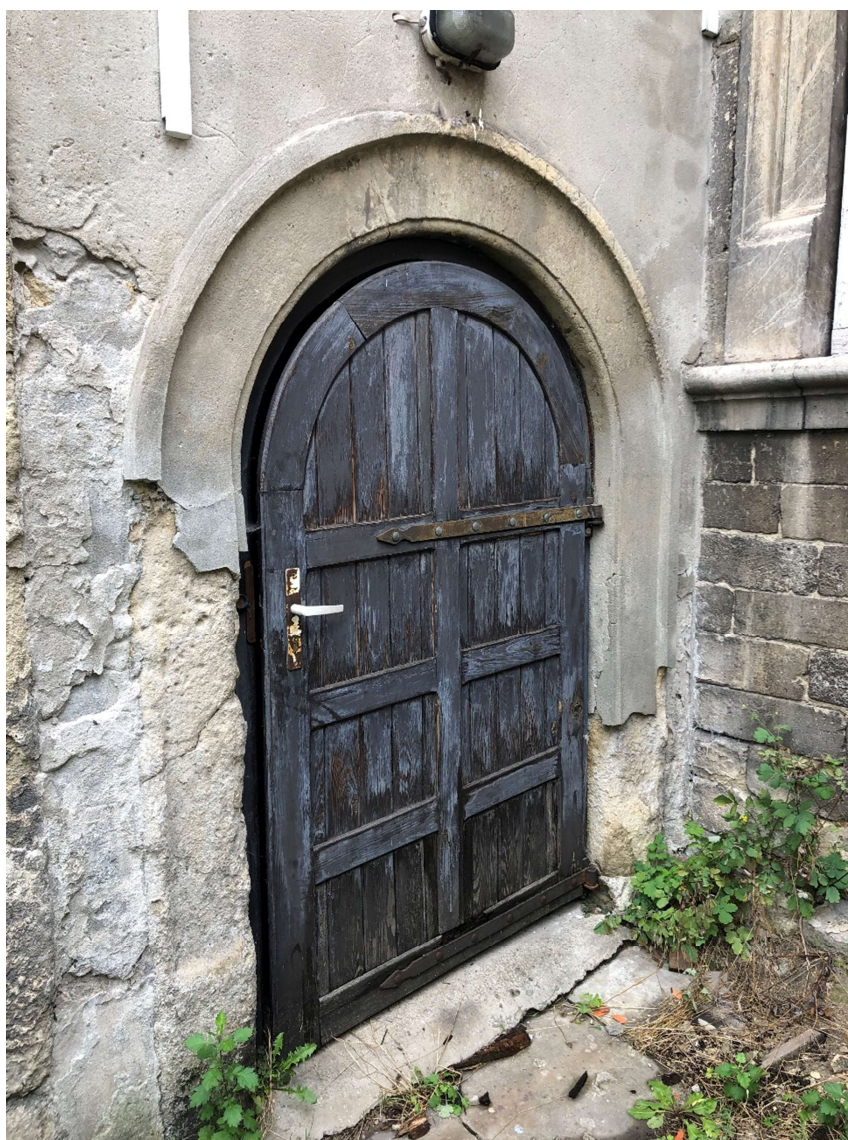
Fot. nr 2 Elewacja południowa „Domu Ariańskiego w Pińczowie” z przełomu XVI/XVII w.
Widok portalu narożnego przylegającego do elewacji południowej.
Stan zachowania obiektu w lipcu 2020 roku.

Na elewacji stwierdzono także występowanie uszkodzeń mechanicznych, w postaci mniejszych i większych ubytków które w największym stopniu stwierdzono w kamiennym portalu przylegającym w narożu do elewacji. Element ten w pięćdziesięciu procentach posiada cementowe uzupełnienie profilowania.

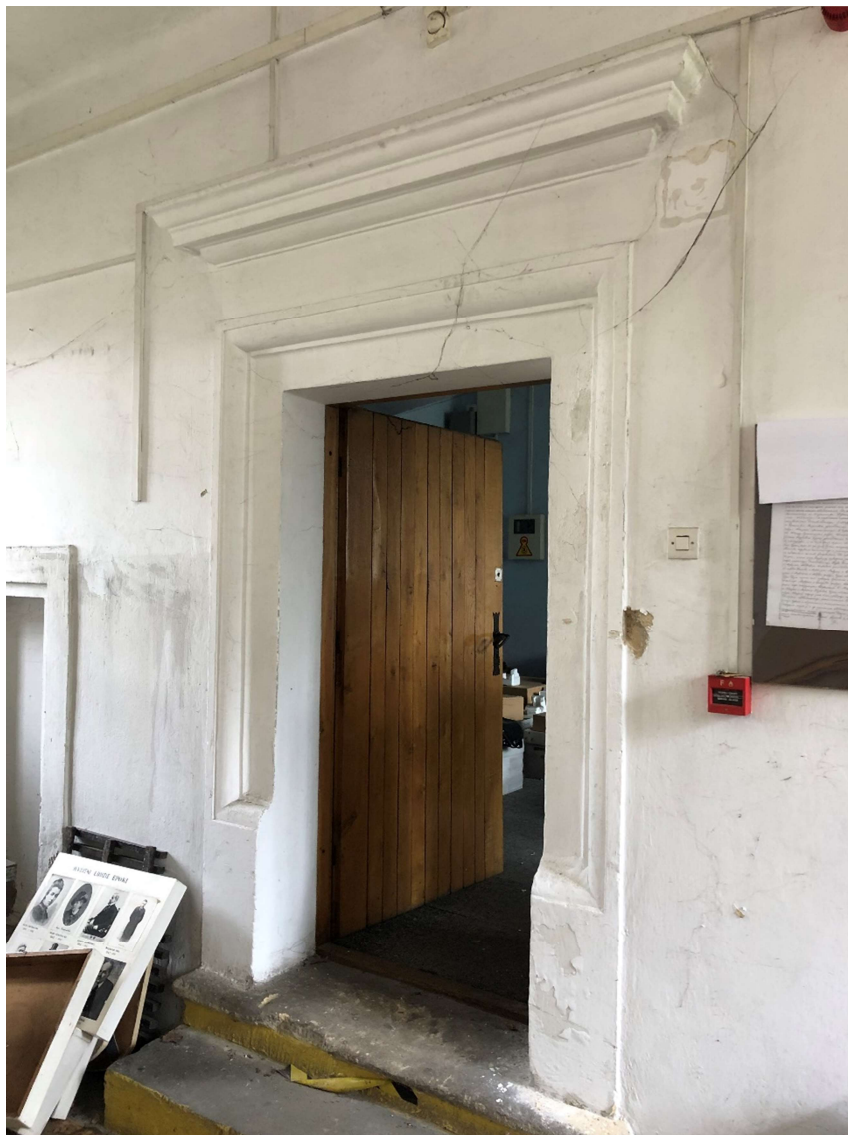
Fot. nr 3 Zabytkowa kamieniarka we wnętrzu „Domu Ariańskiego” w Pińczowie
Widok portalu w sieni. Stan zachowania w lipcu 2020 roku.

Na podstawie oględzin elementów wewnętrznej, zabytkowej kamieniarki stwierdzono, że wszystkie elementy posiadają podobny charakter zniszczeń, których przyczyną jest długoletnia eksploatacja pomieszczeń „Domu Ariańskiego”. Przede wszystkim uszkodzenia mają charakter mechaniczny, których obrazem są mniejsze i większe ubytki oraz drobne spękania. Miejscowo na ich powierzchni występują wtórne uzupełnienia cementowe oraz wtórne warstwy pobiał. W przypadku kolumn stwierdzono także zabrudzenia zaprawą cementową (fot. nr 8). Powierzchnię portalu sieni oraz jednej z wnęk w całości pokrywają warstwy pobiał i współczesnych emulsyjnych wymalowań.

W przypadku kamieniarki wewnętrznej „Domu Ariańskiego” w pierwszej kolejności należy usunąć wtórne uzupełnienia i zabrudzenia zaprawą cementową. W przypadku uzupełnień wtórnymi zaprawami należy usunąć je mechanicznie precyzyjnymi dłutami tak aby nie uszkodzić substancji oryginalnej. Usunięcia mechaniczne wymagają także pobiałe wapienne którymi całościowo pomalowano portal w sienie oraz jedno obramienie kamiennej wnęki. W żadnym wypadku do usunięcia pozostałości cementowych nie można używać środków powszechnie używanych do usuwania tego typu zabrudzeń o odczynie kwaśnym. Ze względu na chemiczny charakter skały która węglanem wapnia wszelkie takie działanie może doprowadzić do trwałego zniszczenia oryginalnej powierzchni kamienia. W kolejnym etapie należy wykonać czyszczenie powierzchni kamiennej z zabrudzeń. Powyższe działania należy przeprowadzić z zastosowaniem przegrzanej pary. W dalszej kolejności prac remontowych elewacji należy przystąpić do uzupełnienia ubytków kamiennego lica i detali rzeźbiarskich. W przypadku przedmiotowej elewacji można przyjąć zasadę, że ubytki powyżej 16 cm² zaleca się uzupełniać w formie fleków wapieniem pińczowskim. Przy doborze kamienia powinno uwzględnić się barwę i strukturę zbliżoną do materiału oryginalnego. Odpowiednio opracowane fleki pod względem kształtu i faktury powierzchni należy wklejać z zastosowaniem tiksotropowych żywic poliestrowych o stosunkowo krótkim czasie wiązania. W przypadku elementów wymagających zakotwienia należy zastosować kotwy ze stali kwasoodpornej lub prętów z włókna szklanego. Ponadto wszelkie elementy

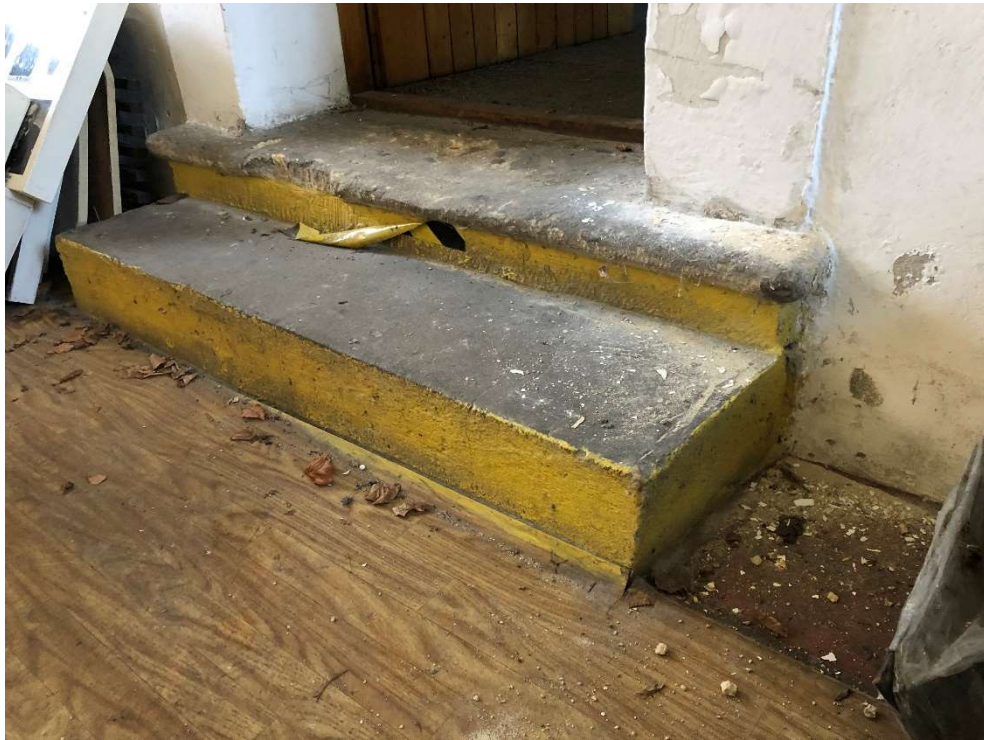
Fot. nr 4 Zabytkowa kamieniarka we wnętrzu „Domu Ariańskiego” w Pińczowie. Widok schodów pod portalem w sieni. Stan zachowania w lipcu 2020 roku.

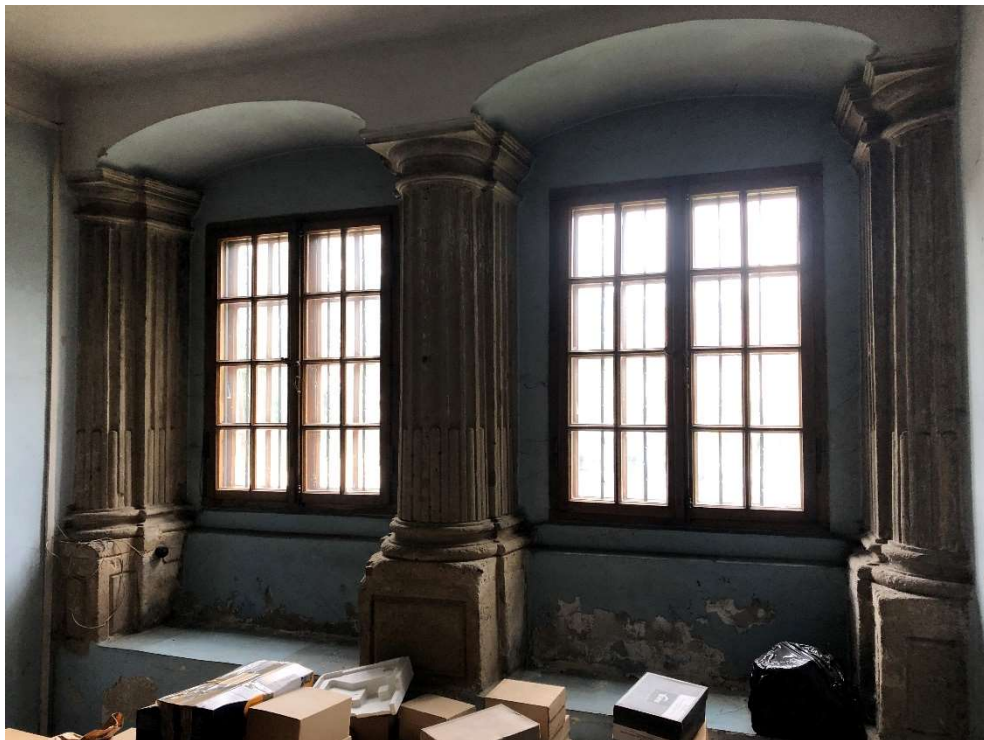
Fot. nr 5 Zabytkowa kamieniarka we wnętrzu „Domu Ariańskiego” w Pińczowie. Widok kolumn przyokiennych w pomieszczeniu z kolumnami. Stan zachowania w lipcu 2020 roku.

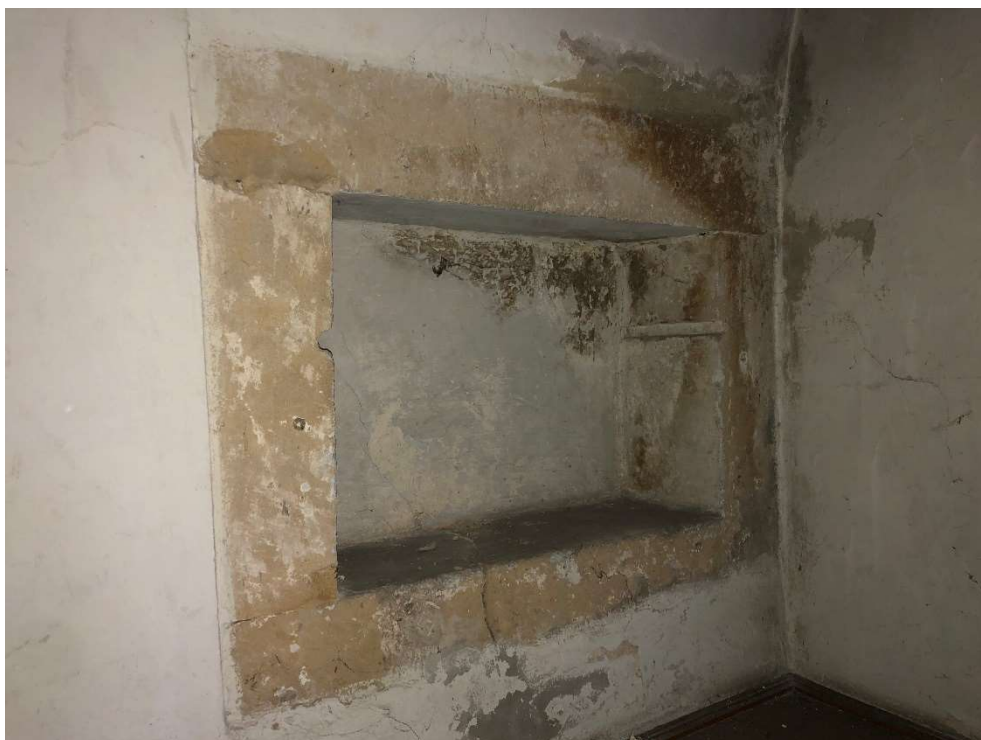
Fot. nr 6 Zabytkowa kamieniarka we wnętrzu „Domu Ariańskiego” w Pińczowie. Widok jednego z czterech tożsamyh obramień wnek. Stan zachowania w lipcu 2020 roku.

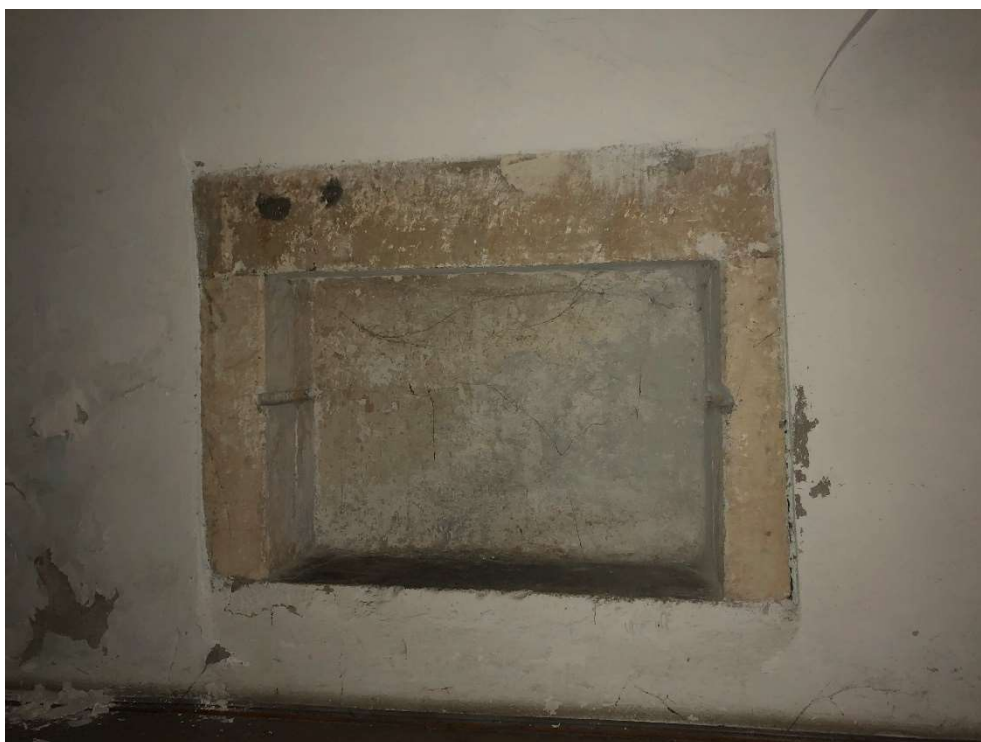
Fot. nr 7 Zabytkowa kamieniarka we wnętrzu „Domu Ariańskiego” w Pińczowie. Widok jednego z czterech tożsamyh obramień wnek. Stan zachowania w lipcu 2020 roku.

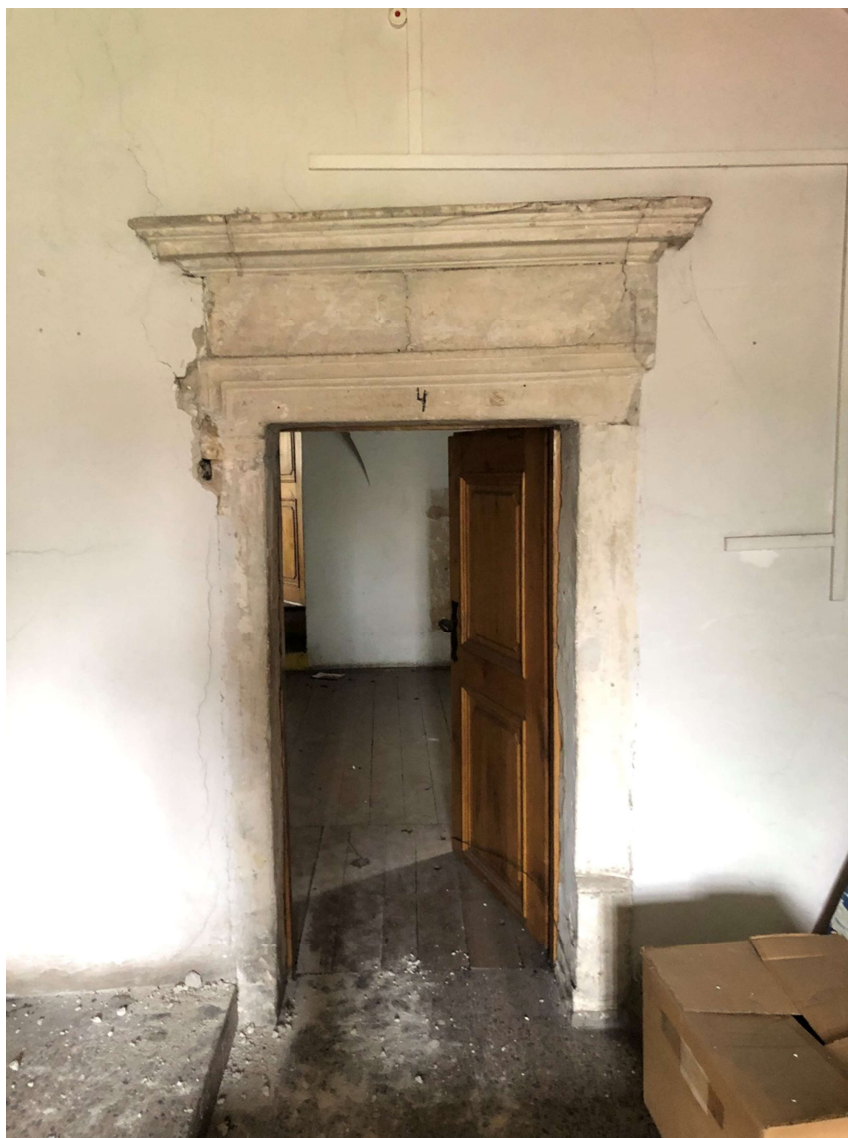
Wszystkie znajdujące się we wnętrzu elementy zabytkowej kamieniarki wykonane są z lokalnie eksploatowanego wapienia pińczowskiego. W przypadku kamiennego portalu w pomieszczeniu ze sklepieniami można uznać, że niniejszy element został wkomponowany wtórnie o czym świadczą wykonane odkrywki.

Fot. nr 8 Zabytkowa kamieniarka we wnętrzu „Domu Ariańskiego” w Pińczowie
Widok portalu w pomieszczeniu w sieni. Stan zachowania w lipcu 2020 roku.

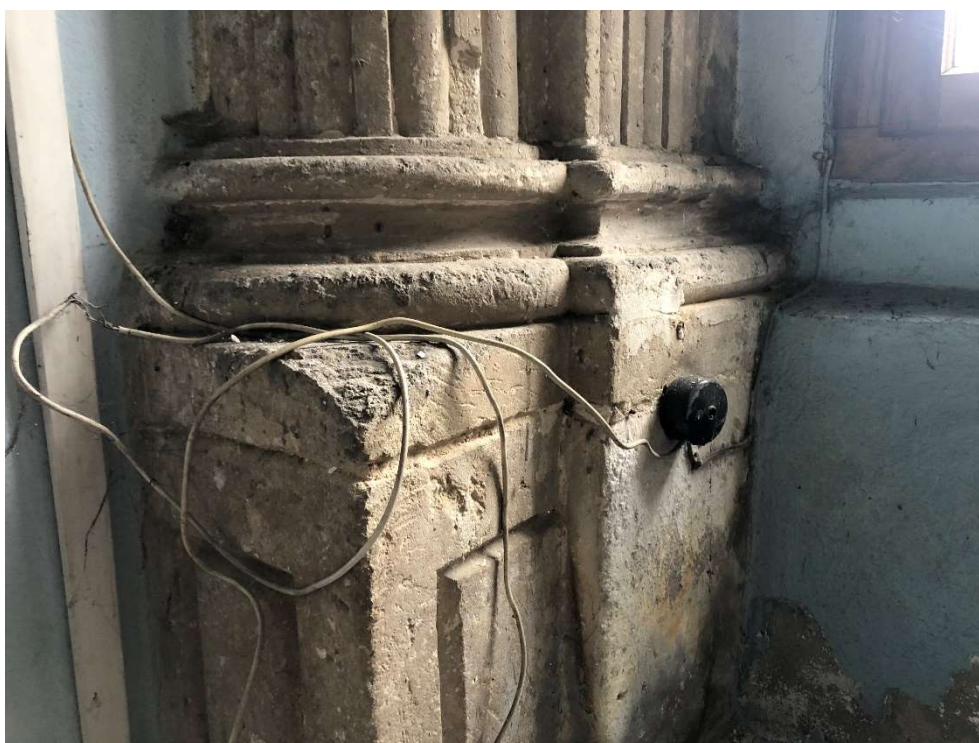
Fot. nr 8 Zabytkowa kamieniarka we wnętrzu „Domu Ariańskiego” w Pińczowie. Widok uszkodzeń mechanicznych jednego oraz zabrudzeń zaprawą cementową dolnych części kolumn.
