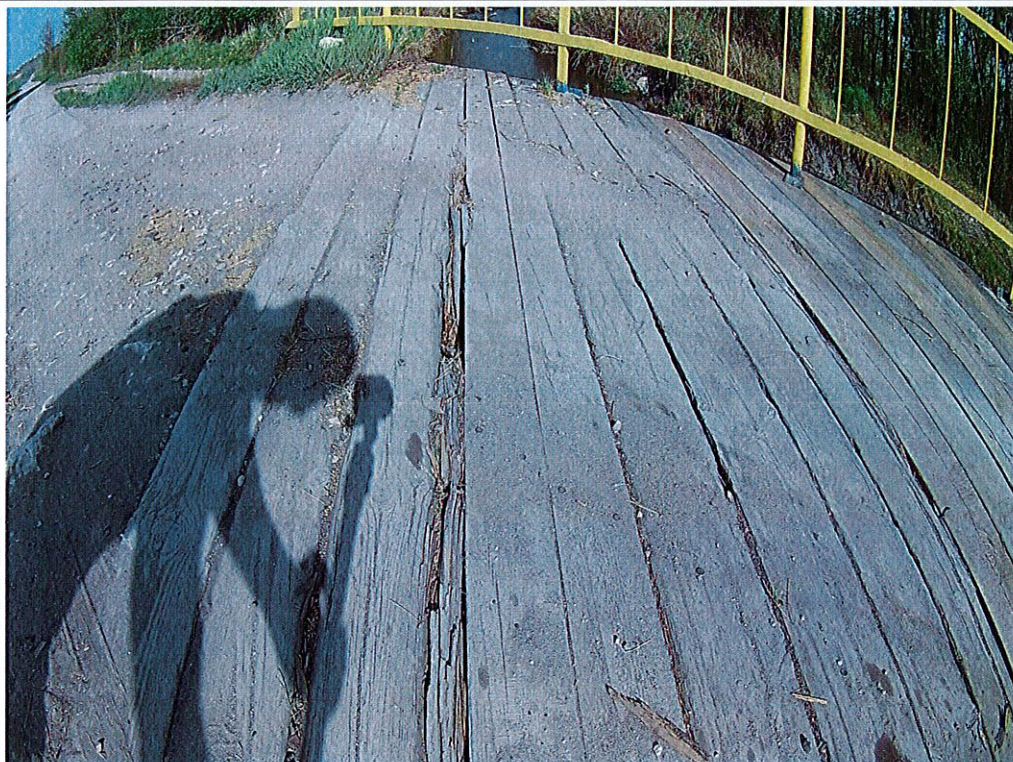
Fot. 1. Ubytki nawierzchni jezdni

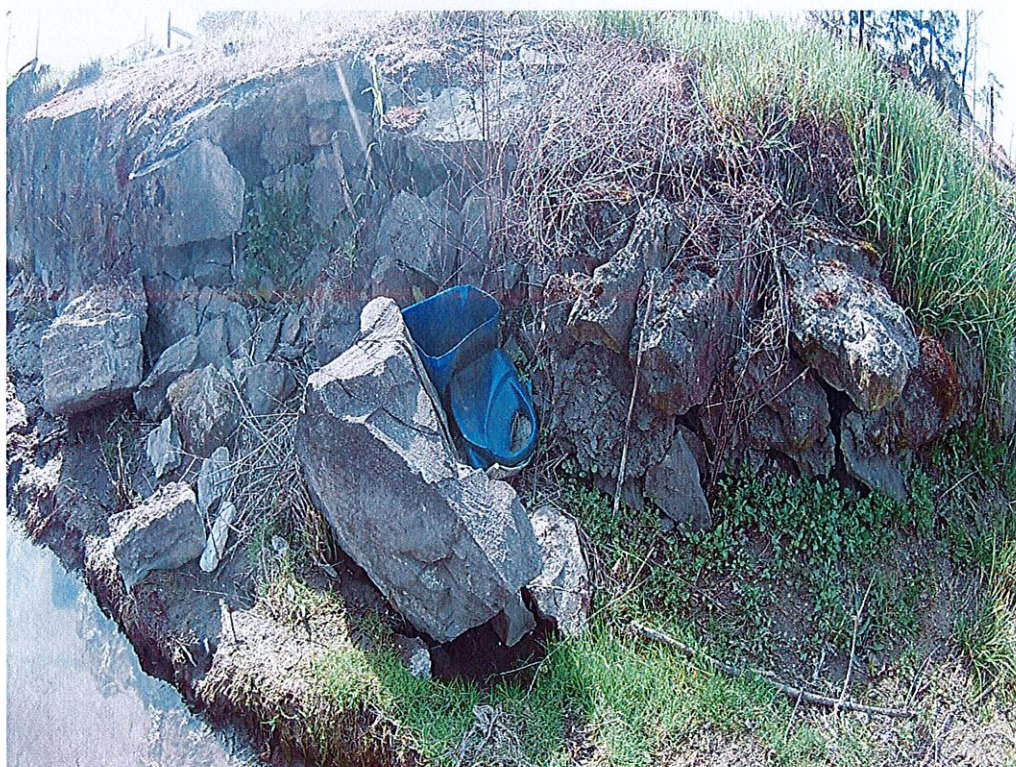
Fot. 2. Znaczne ubytki w konstrukcji oporowej

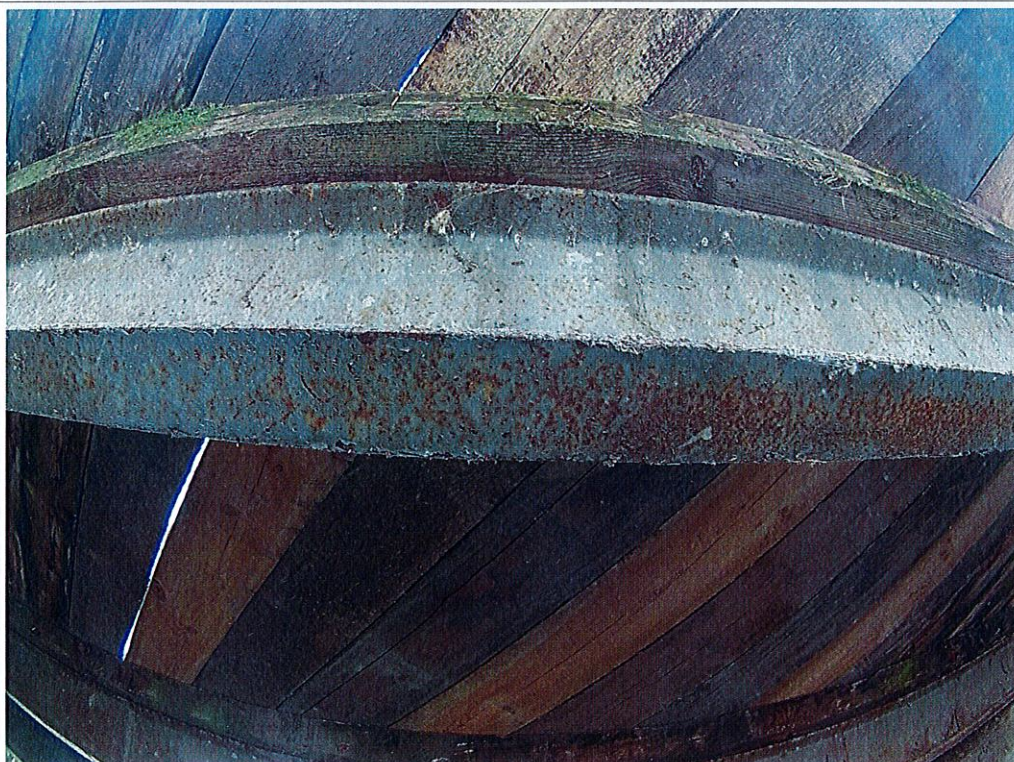
Fot. 3. Korozja jednego z dźwigarów

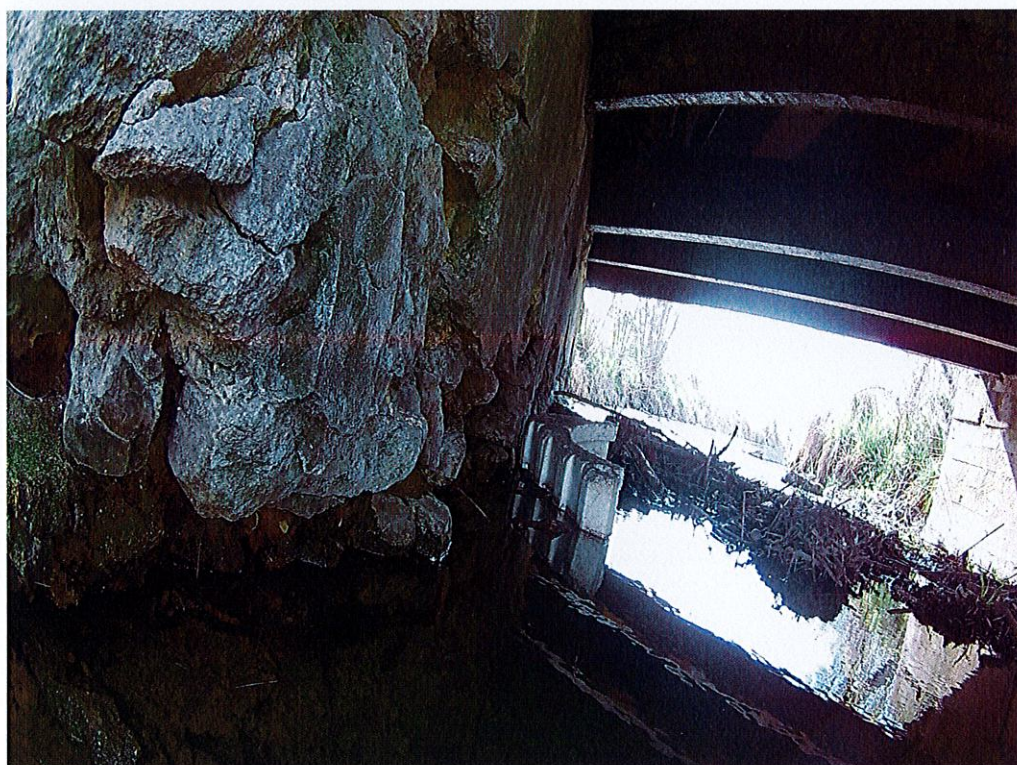
Fot. 4. Ubytki betonu w jednej z ścian przyczółka
