## **1. Przedmiot opracowania**

Przedmiotem opracowania jest stan techniczny budynku Muzeum Regionalnego w Pińczowie przy ulicy Marszałka Józefa Piłsudskiego nr 2, rozpatrywany pod kątem mykologicznym.

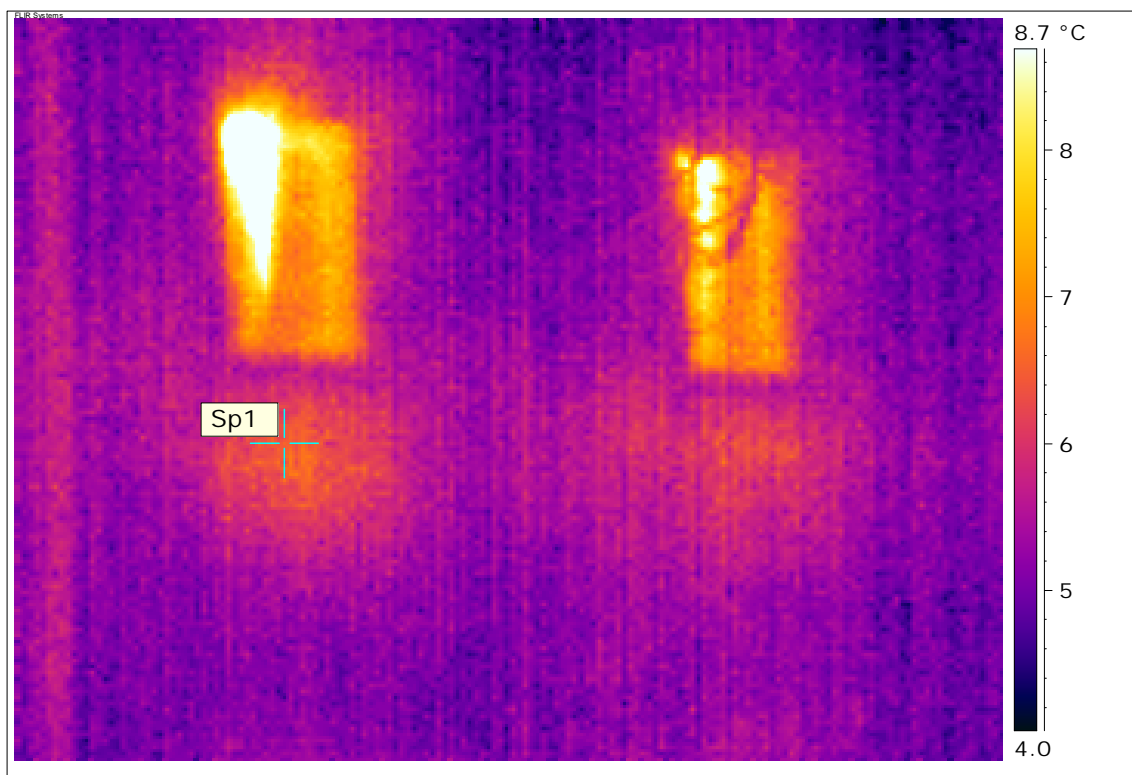
### Termogram T1: elewacja zachodnia: okna I piętra

Na termogramie T1 wyraźnie widoczne są grzejniki w pasie podokiennym. Temperatura zewnętrzna ściany około  $+4,5^{\circ}\text{C}$ , temperatura w miejscu sytuowania grzejników:  $+6,6^{\circ}\text{C}$ .

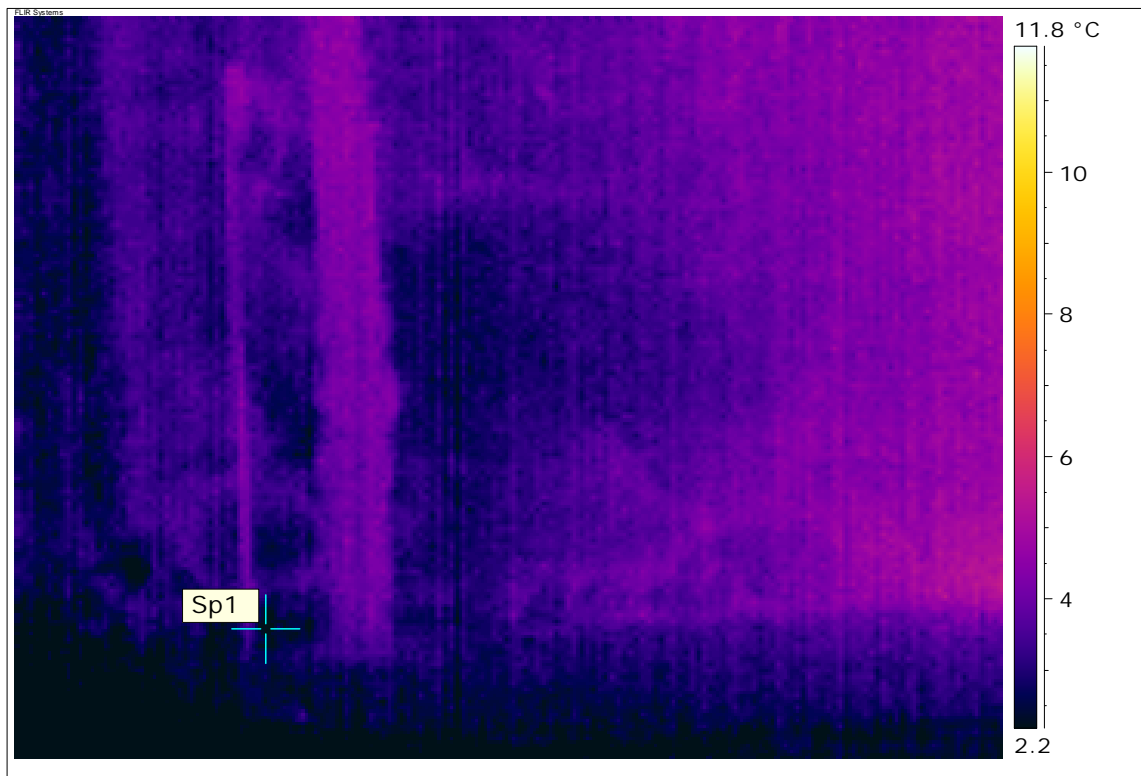
### Termogram T2: narożnik północno – zachodni.

Na termogramie T2 widoczny jest obszar gdzie występuje największa destrukcja tynków oraz największe zawilgocenie strukturalne ściany. Temperatura ściany w tych miejscach o prawie  $5^{\circ}\text{C}$  niższa od temperatury otoczenia, a o  $2^{\circ}\text{C}$  niższa od temperatury mniej zawilgoconego fragmentu muru.

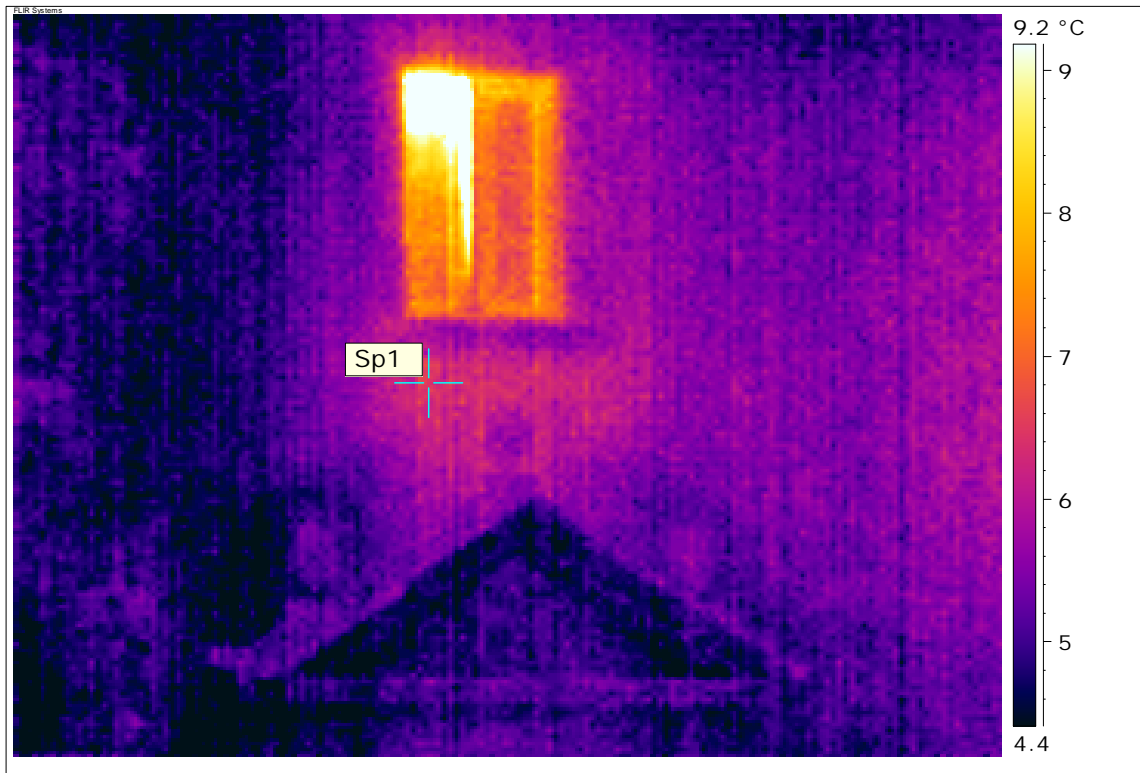
**Termogram T3: elewacja zachodnia, nad portalem, wejście główne**

Na termogramach T3, podobnie jak i na T1 widoczne jest usytuowanie grzejnika w pokoju na I piętrze. Temperatura powierzchni ściany w miejscu sytuowania grzejnika:  $6,5^{\circ}\text{C}$ , przyległej zaś – zawilgoconej i objętej strefą destrukcji wypraw (patrz fot. 1) wynosi  $+4,4^{\circ}\text{C}$ .
