PIŃCZOWSKIE SAMORZĄDOWE CENTRUM KULTURY d. ZESPÓŁ POPAULIŃSKI w PIŃCZOWIE

Pińczów, ul. Piłsudskiego - działka nr ewid. - 1 w obrębie 13 m. Pińczowa

EKSPERTYZA TECHNICZNA DOTYCZĄCA STANU
TECHNICZNEGO WIĘŻBY DACHOWEJ BUDYNKU
PIŃCZOWSKIEGO SAMORZĄDOWEGO CENTRUM
KULTURY d. ZESPOŁU POPAULIŃSKIEGO w Pińczowie
- branża konstrukcyjna + architektoniczna

EKSPERTYZA TECHNICZNA:

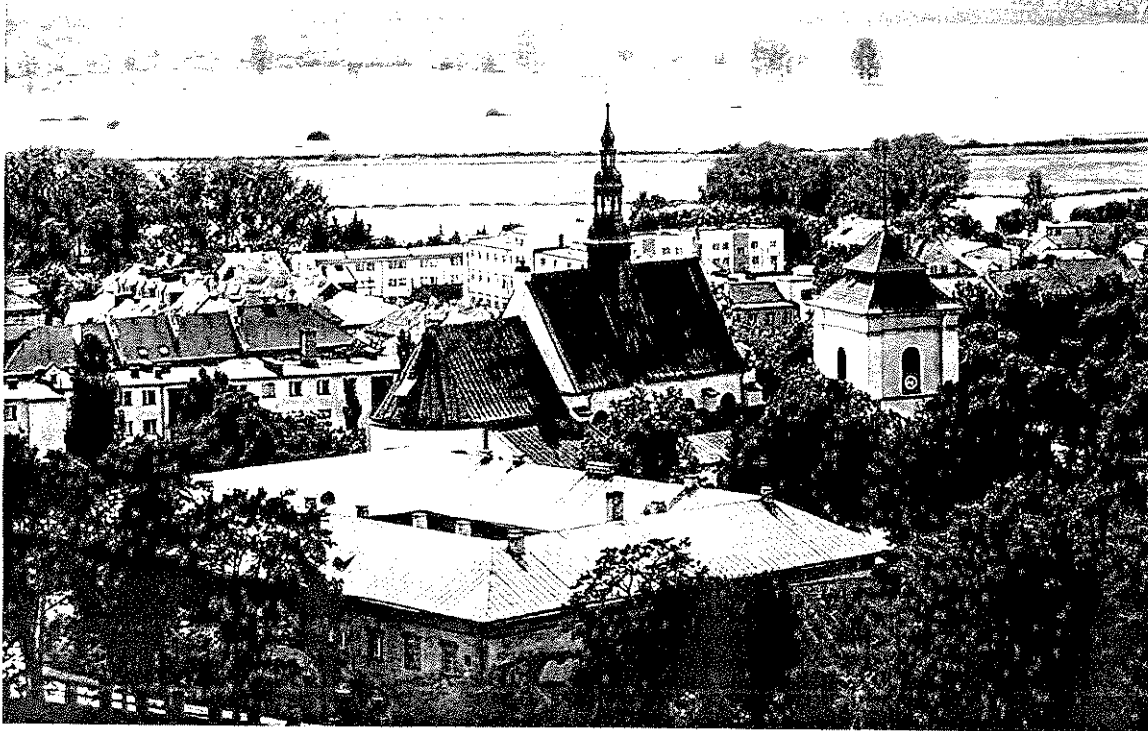
Fot. 1 – Dach budynku SCK – widok z góry.

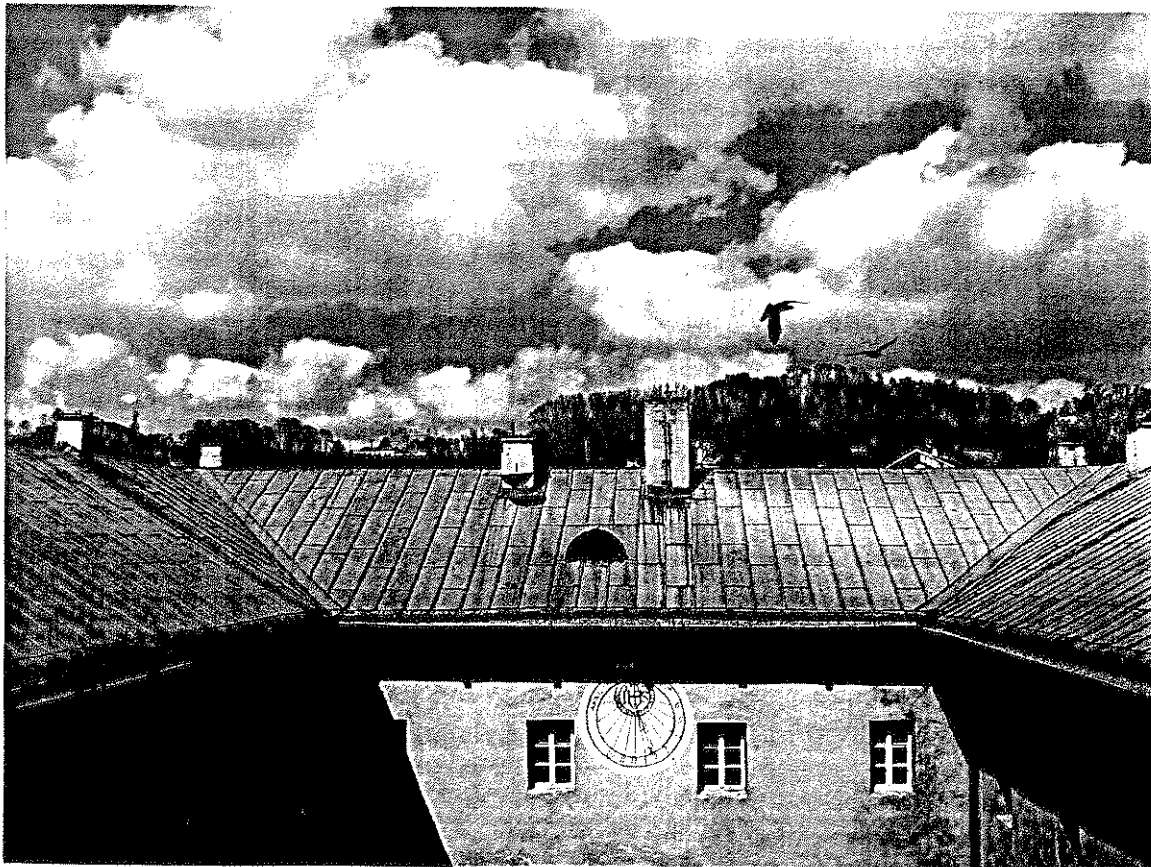
Fot. 2 – Dach budynku SCK.

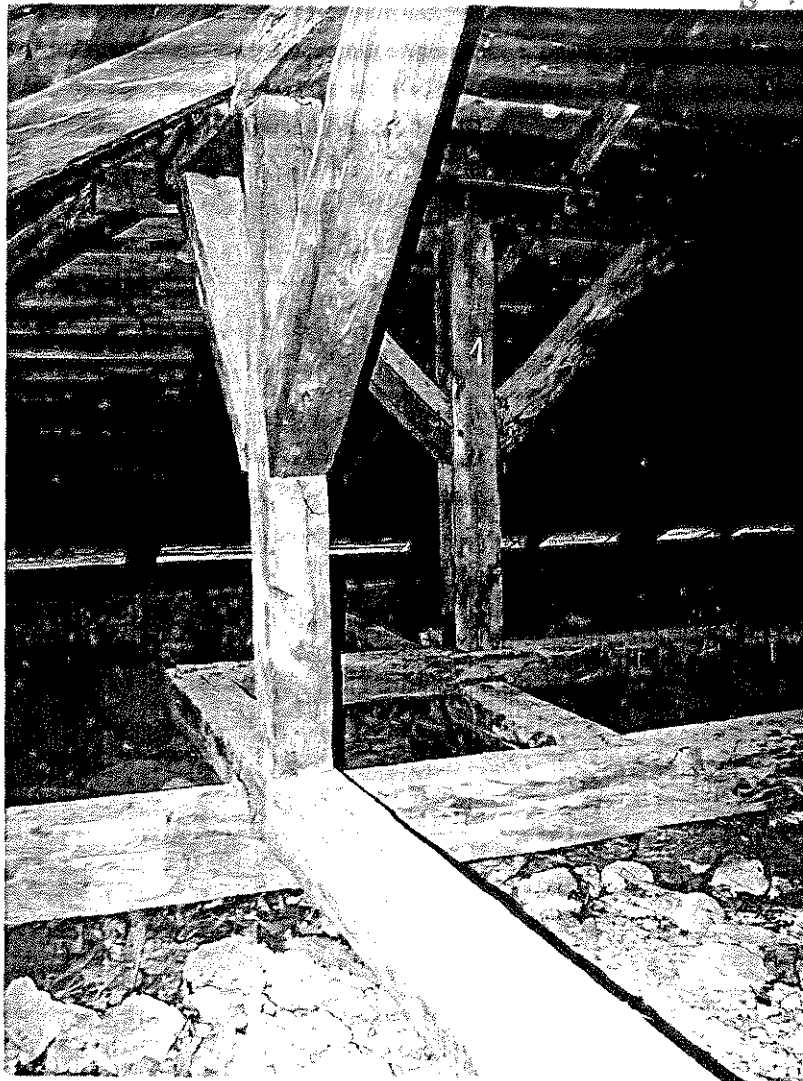
Słupy ścian stolcowych są rozstawione nieregularnie i w niektórych przypadkach płatwie posiadają znaczną rozpiętość. Poza tym podwaliny, słupy i płatwie są porażone owadami technicznymi szkodnikami drewna, a ich wytrzymałość została znacznie ograniczona.

Fot. 3 – Słupy i belki podwlinowe więźby dachowej.

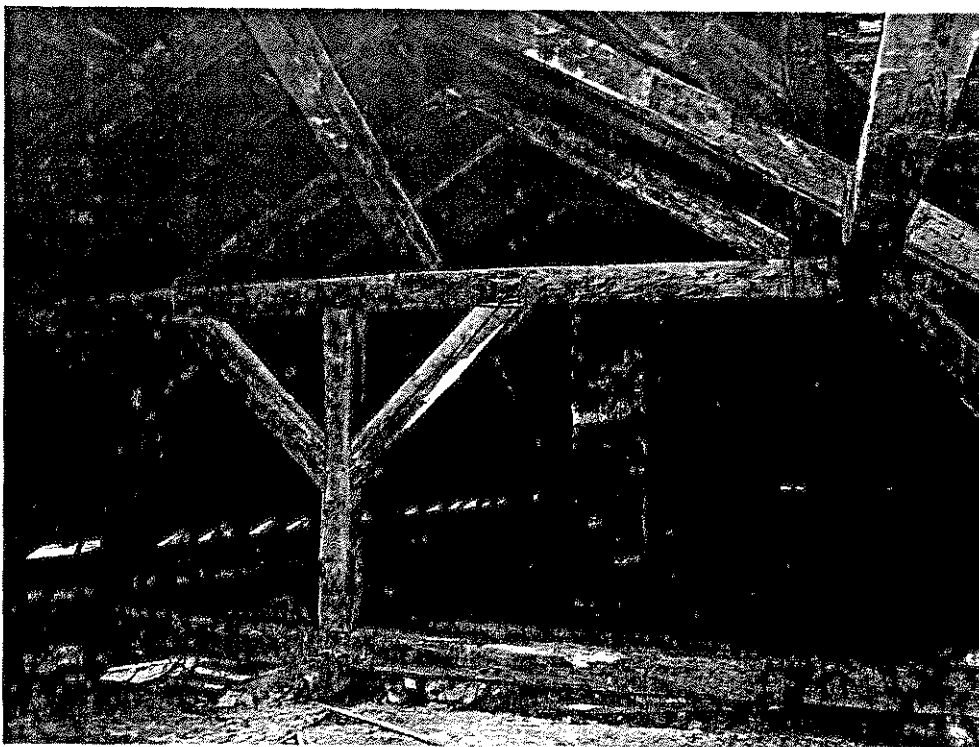
Fot. 4 – Istniejąca więźba dachowa – widok poprzeczny.

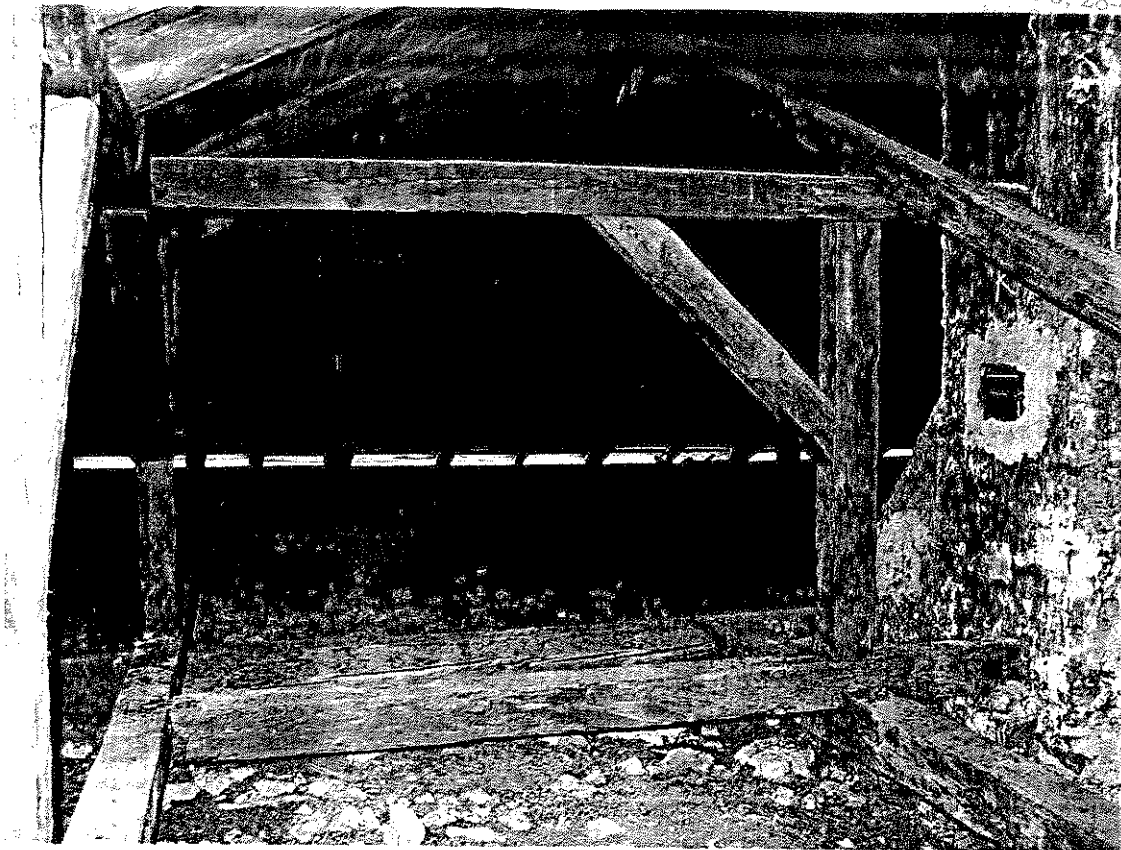
Fot. 5 – Istniejąca więźba dachowa przy kominie wentylacyjnym.

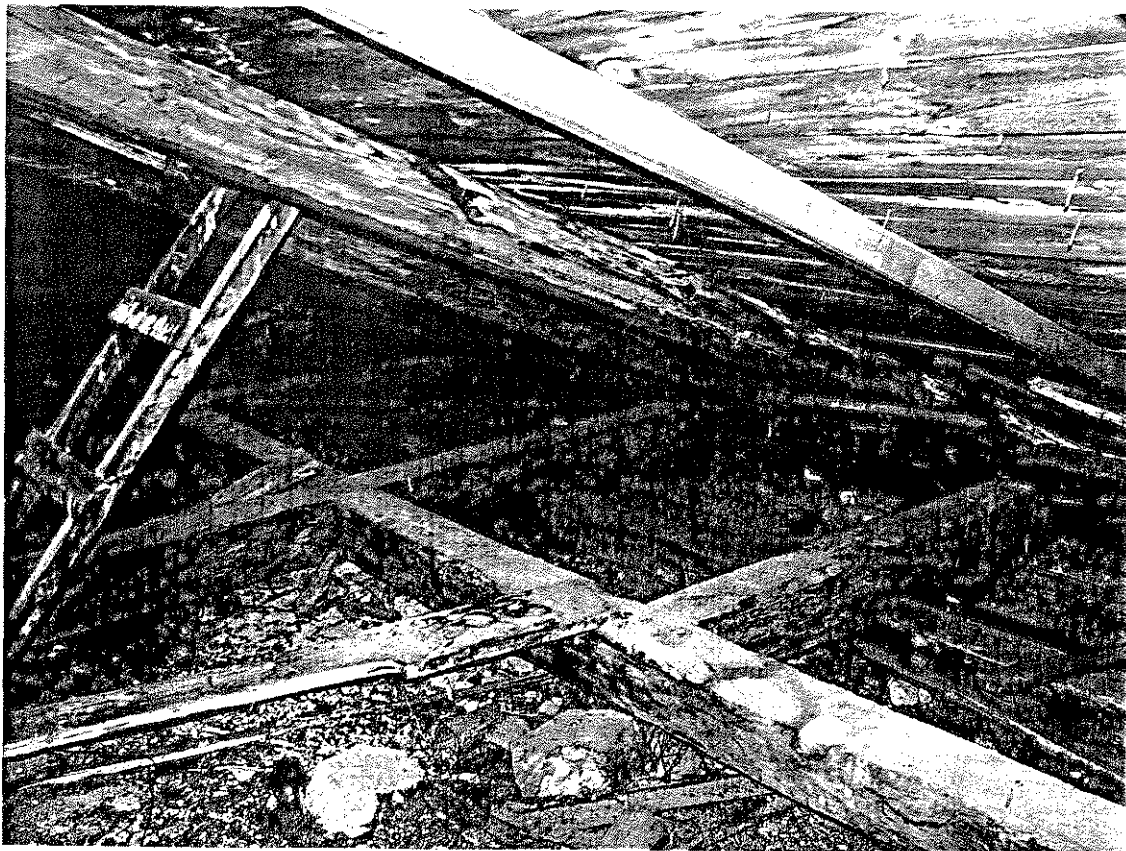
Wszystkie okapy oraz wystające pod nimi krokwie posiadają liczne zacieki od wód opadowych. Część końcówek krokwi uległa procesowi gnilnemu i rozpadła się, a część zachowuje jeszcze dobry stan, ale jest zawilgocona.

Fot. 6 – Więźba dachowa przy okapie.

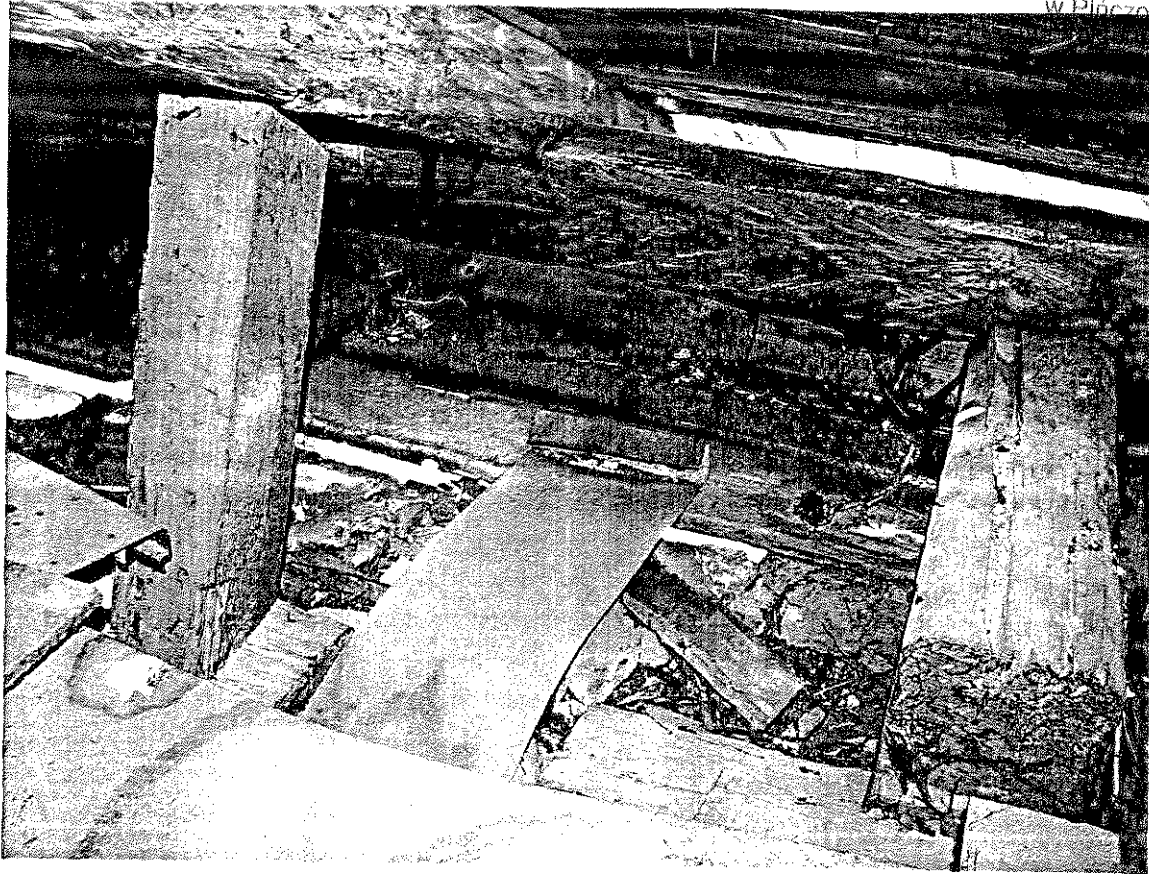
Fot. 7 – Więźba dachowa przy okapie.

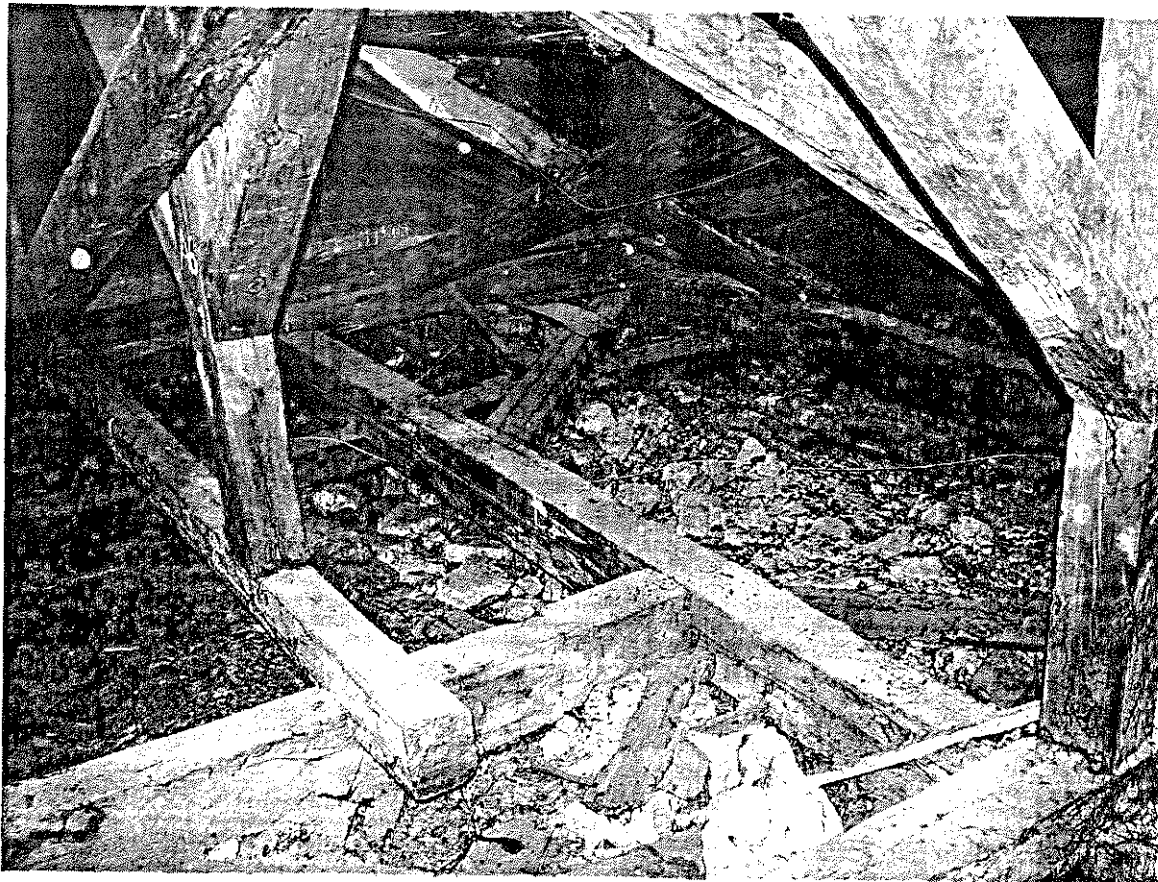
Ruszt drewniany podtrzymujący więźbę dachową nad sklepieniem posiada większość elementów w stanie rozpadu. Uszkodzenia powstały od niszczącego działania owadów technicznych szkodników drewna, a głównie spuszczela „Hylotrupes bajulus”. Nawet

Fot. 8 – Więźba dachowa – widok belek podwlinowych.

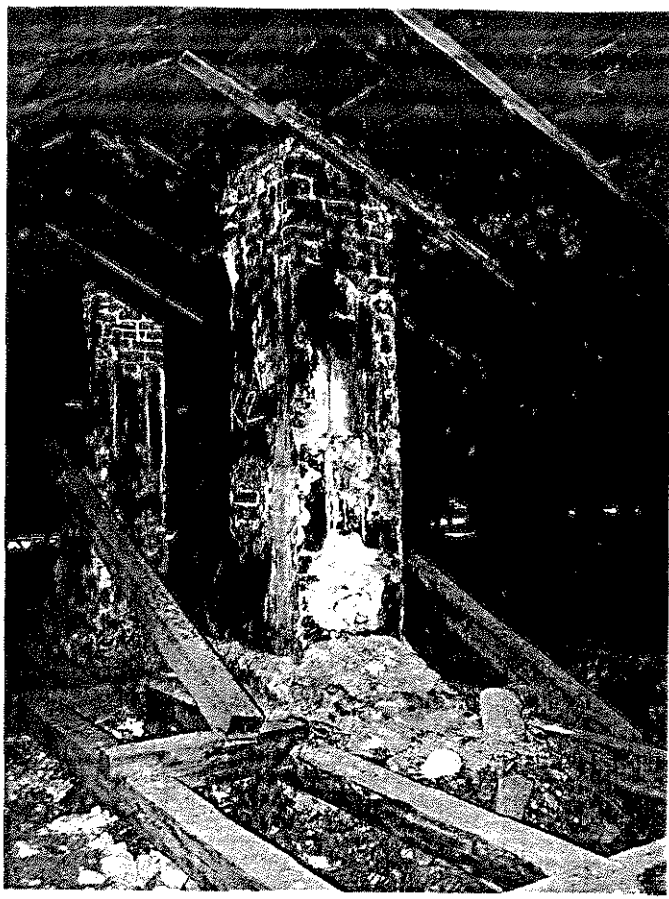
Fot. 11 – Więźba dachowa przy kominie istniejącym.

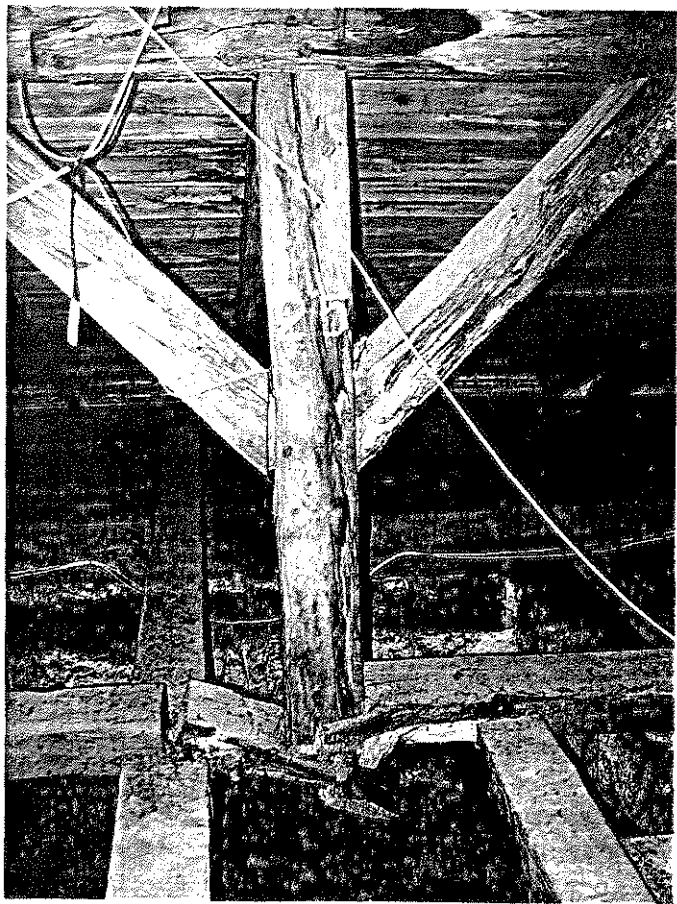
Fot. 12 – Uszkodzenie podwaliny pod słupem.

3. Pozostałą część dachu należy poddać remontowi. W miejscach, w których elementy konstrukcyjne więźby dachowej wykazują znaczne uszkodzenia lub są spróchniałe należy je wymienić na nowe w całości bądź lokalnie. Wykonać należy także ewentualne wzmocnienia istniejących elementów więźby dachowej np. krokwi poprzez zastosowanie dwustronnych przyładek z desek mocowanych gwoździami. Pomiędzy każdą parą krokwi, których obecny rozstaw wynosi ok. 2,20m zamontować prostopadle po dwa elementy drewniane o przekroju 8x12cm które posłużą do podtrzymywania istniejących silnie ugiętych listew międzykrokwiowych. Pojedyncze deski podkładowe, które uległy procesowi gnilnemu szczególnie przy koszach wymienić na nowe. Słupki ścian stołcowych rozstawić należy rytmicznie i symetrycznie tak, aby możliwym było wprowadzenie kleszczy usztywniających wiązary krokwiowe. Całość więźby łącznie z podkładkami z desek zabezpieczyć należy przed szkodnikami biologicznymi i ogniem ogólnie stosowanymi środkami posiadającymi atest i dopuszczonymi przez ITB do stosowania w budownictwie.

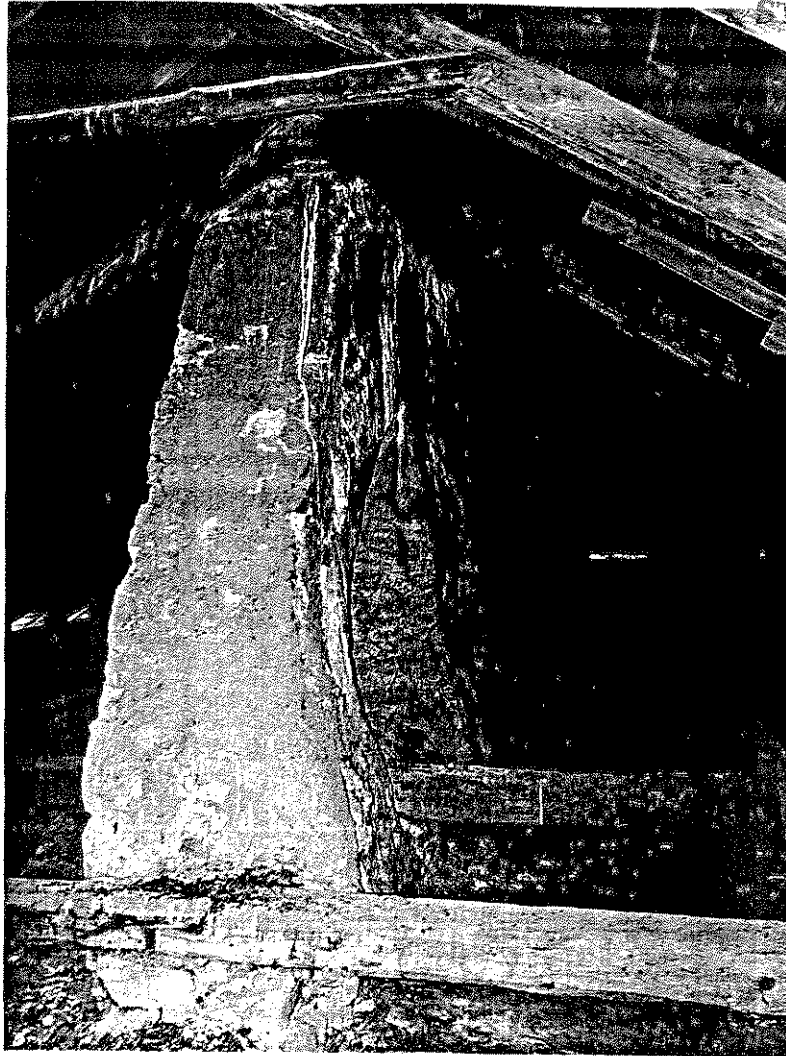
Fot. 13 – Więźba dachowa – widok poprzeczny.

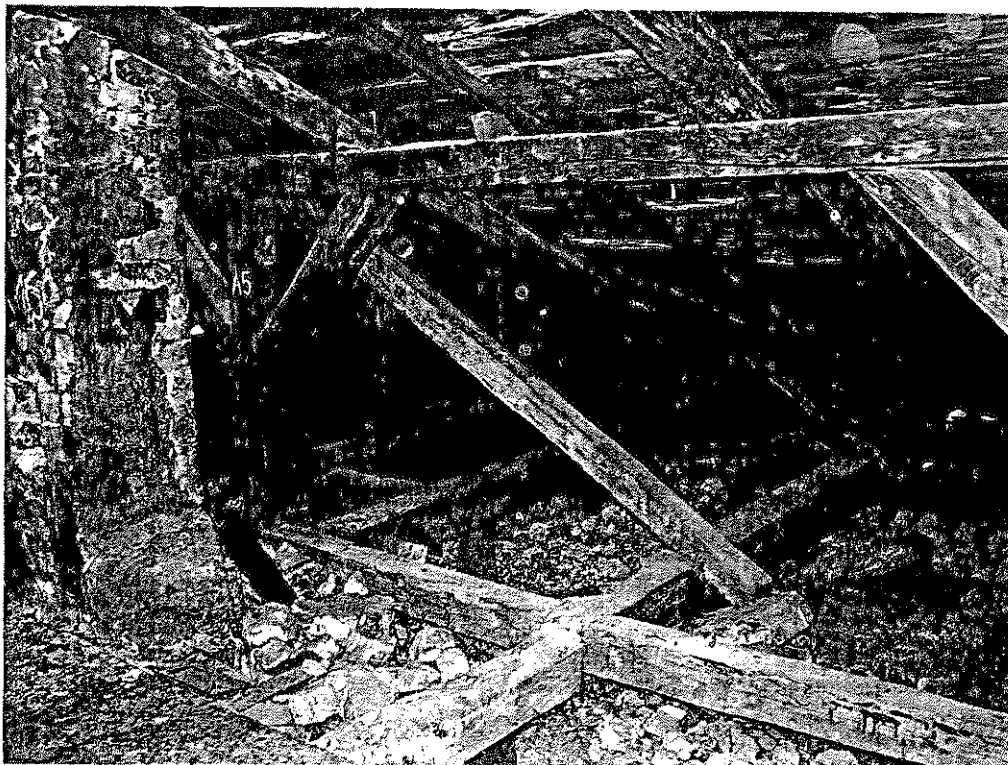
Fot. 14 – Więźba dachowa z dodatkowymi zastrzałami kosza.

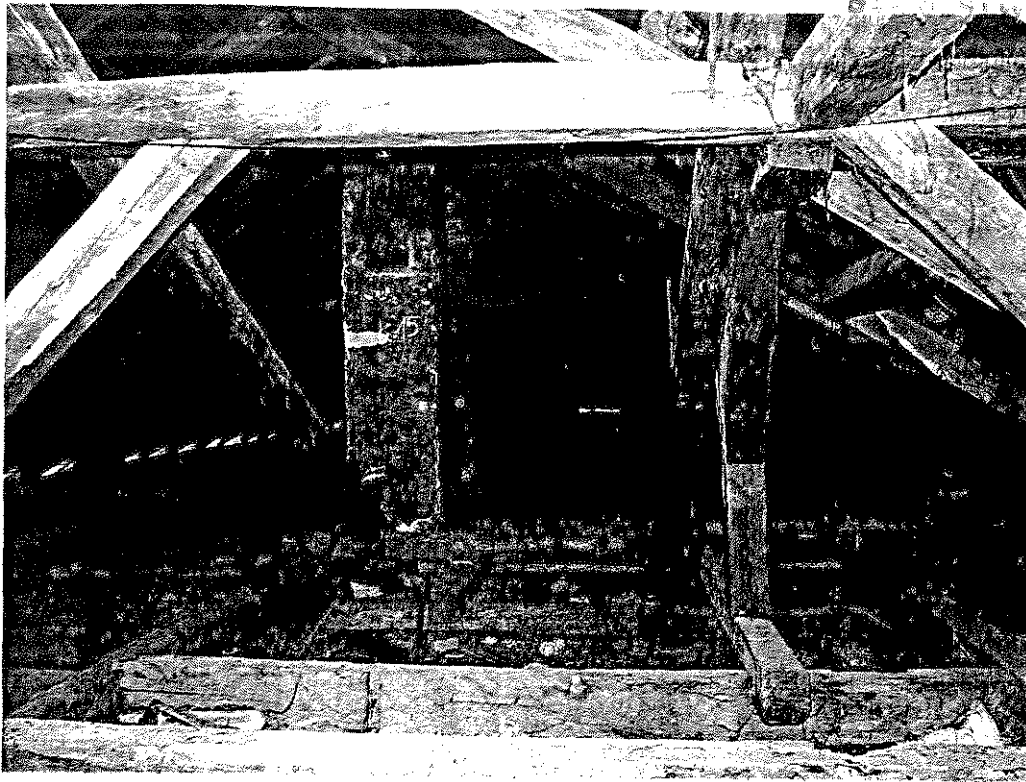
Fot. 15 – Więźba dachowa – widok poprzeczny.

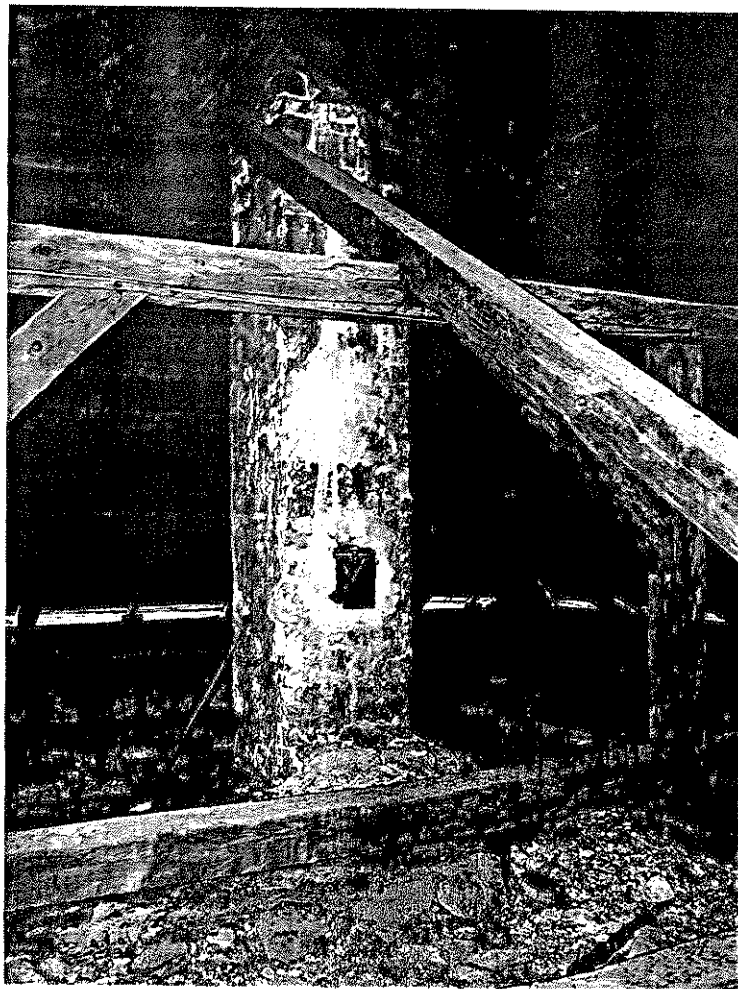
Fot. 16 – Więźba dachowa w rejonie komina.
