OPIS TECHNICZNY

Remont tarasu i schodów zewnętrznych przy remizie OSP w Chruścicach, zlokalizowanych na dz. o nr ewid. 1166 w obr. 09 Chruścice.

Obiekt:	Remont tarasu i schodów przy remizie OSP w Chruścicach	
158	Rysunek: PLAN ZAGOSPODAROWANIA TERNU	Rys.nr 1
14	Opracował: Bartłomiej Piasecki	
	Rok opr. 2023r.	Skala 1 : 500

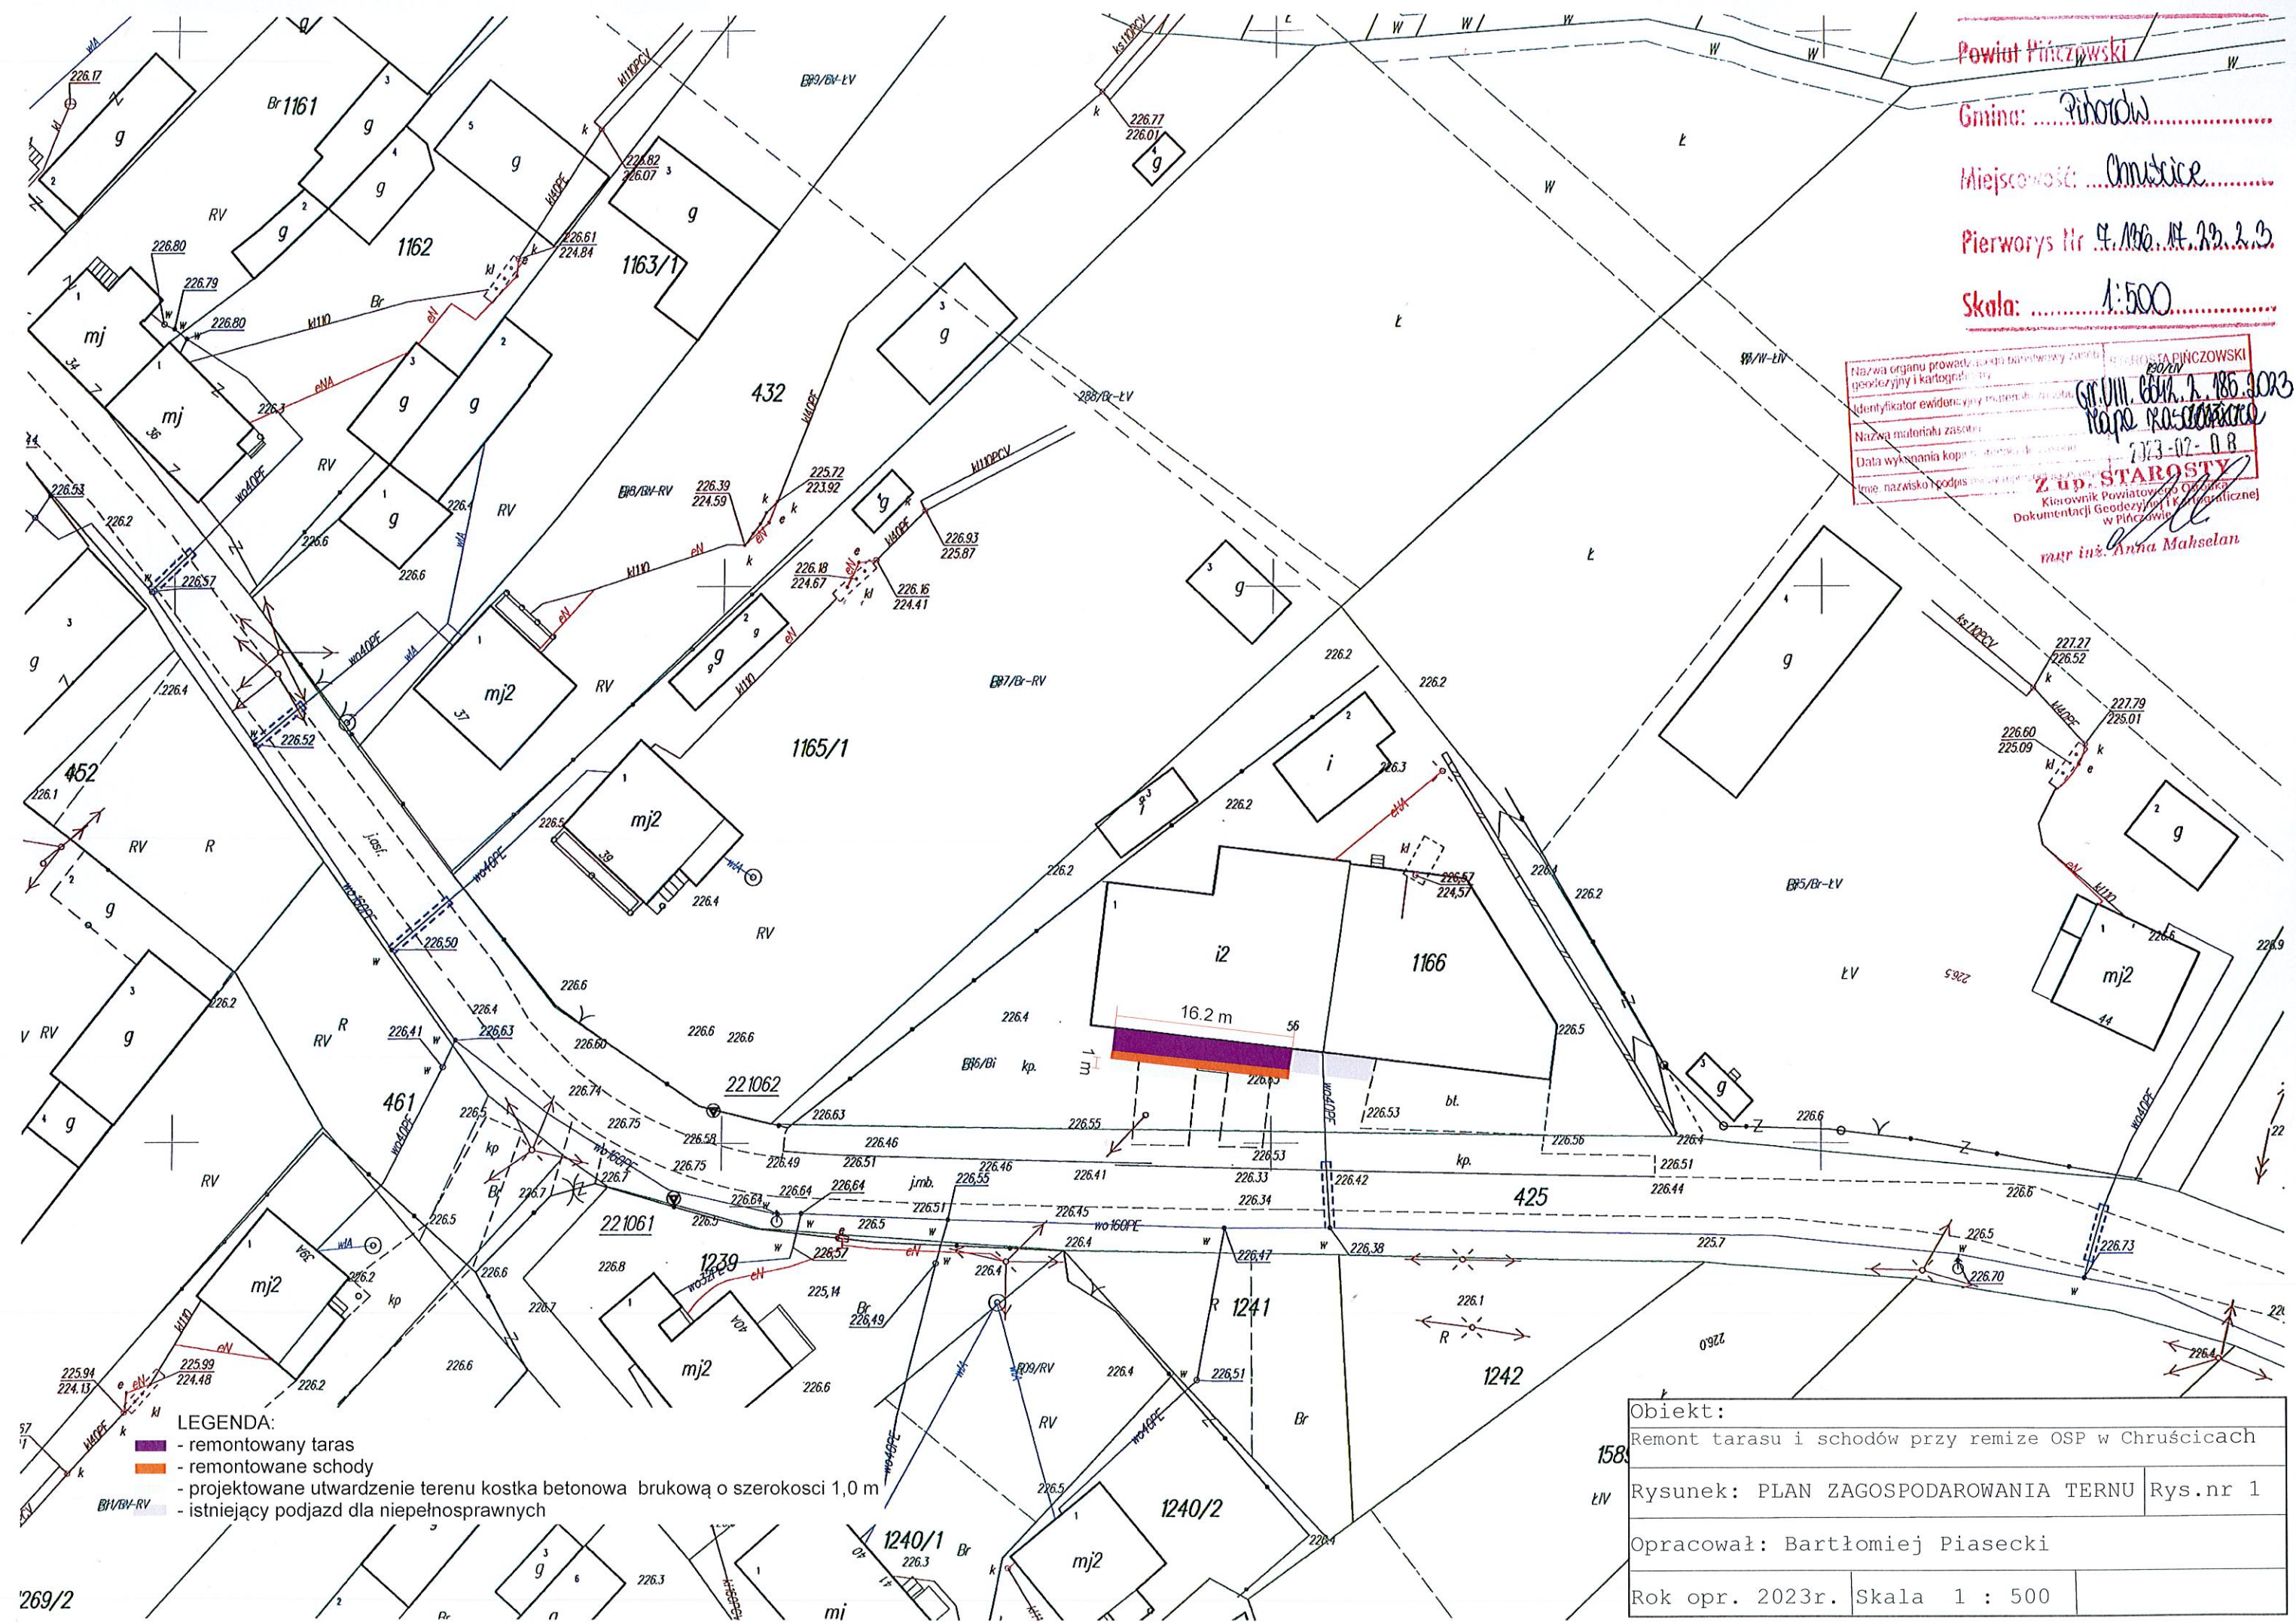
LEGENDA:
  - remontowany taras
  - remontowane schody
  - projektowane utwardzenie terenu kostką betonową brukową o szerokości 1,0 m
  - istniejący podjazd dla niepełnosprawnych
