Lokalizacja planowanych robót - ul. Kołłątaja

## OPIS TECHNICZNY

Przebudowa ulicy Hugona Kołłątaja w Pińczowie na odcinku dł. 100 m, obejmująca wykonanie nowej nawierzchni asfaltowej oraz zatoki postojowej w miejscu istniejącego chodnika lewostronnego na odcinku dł. 65 m, wymianę istniejących krawężników i obrzeży, na działkach o nr ewid. gruntów: 160/13 i 160/140 w obr. 08 w Pińczowie (droga wewnętrzna).

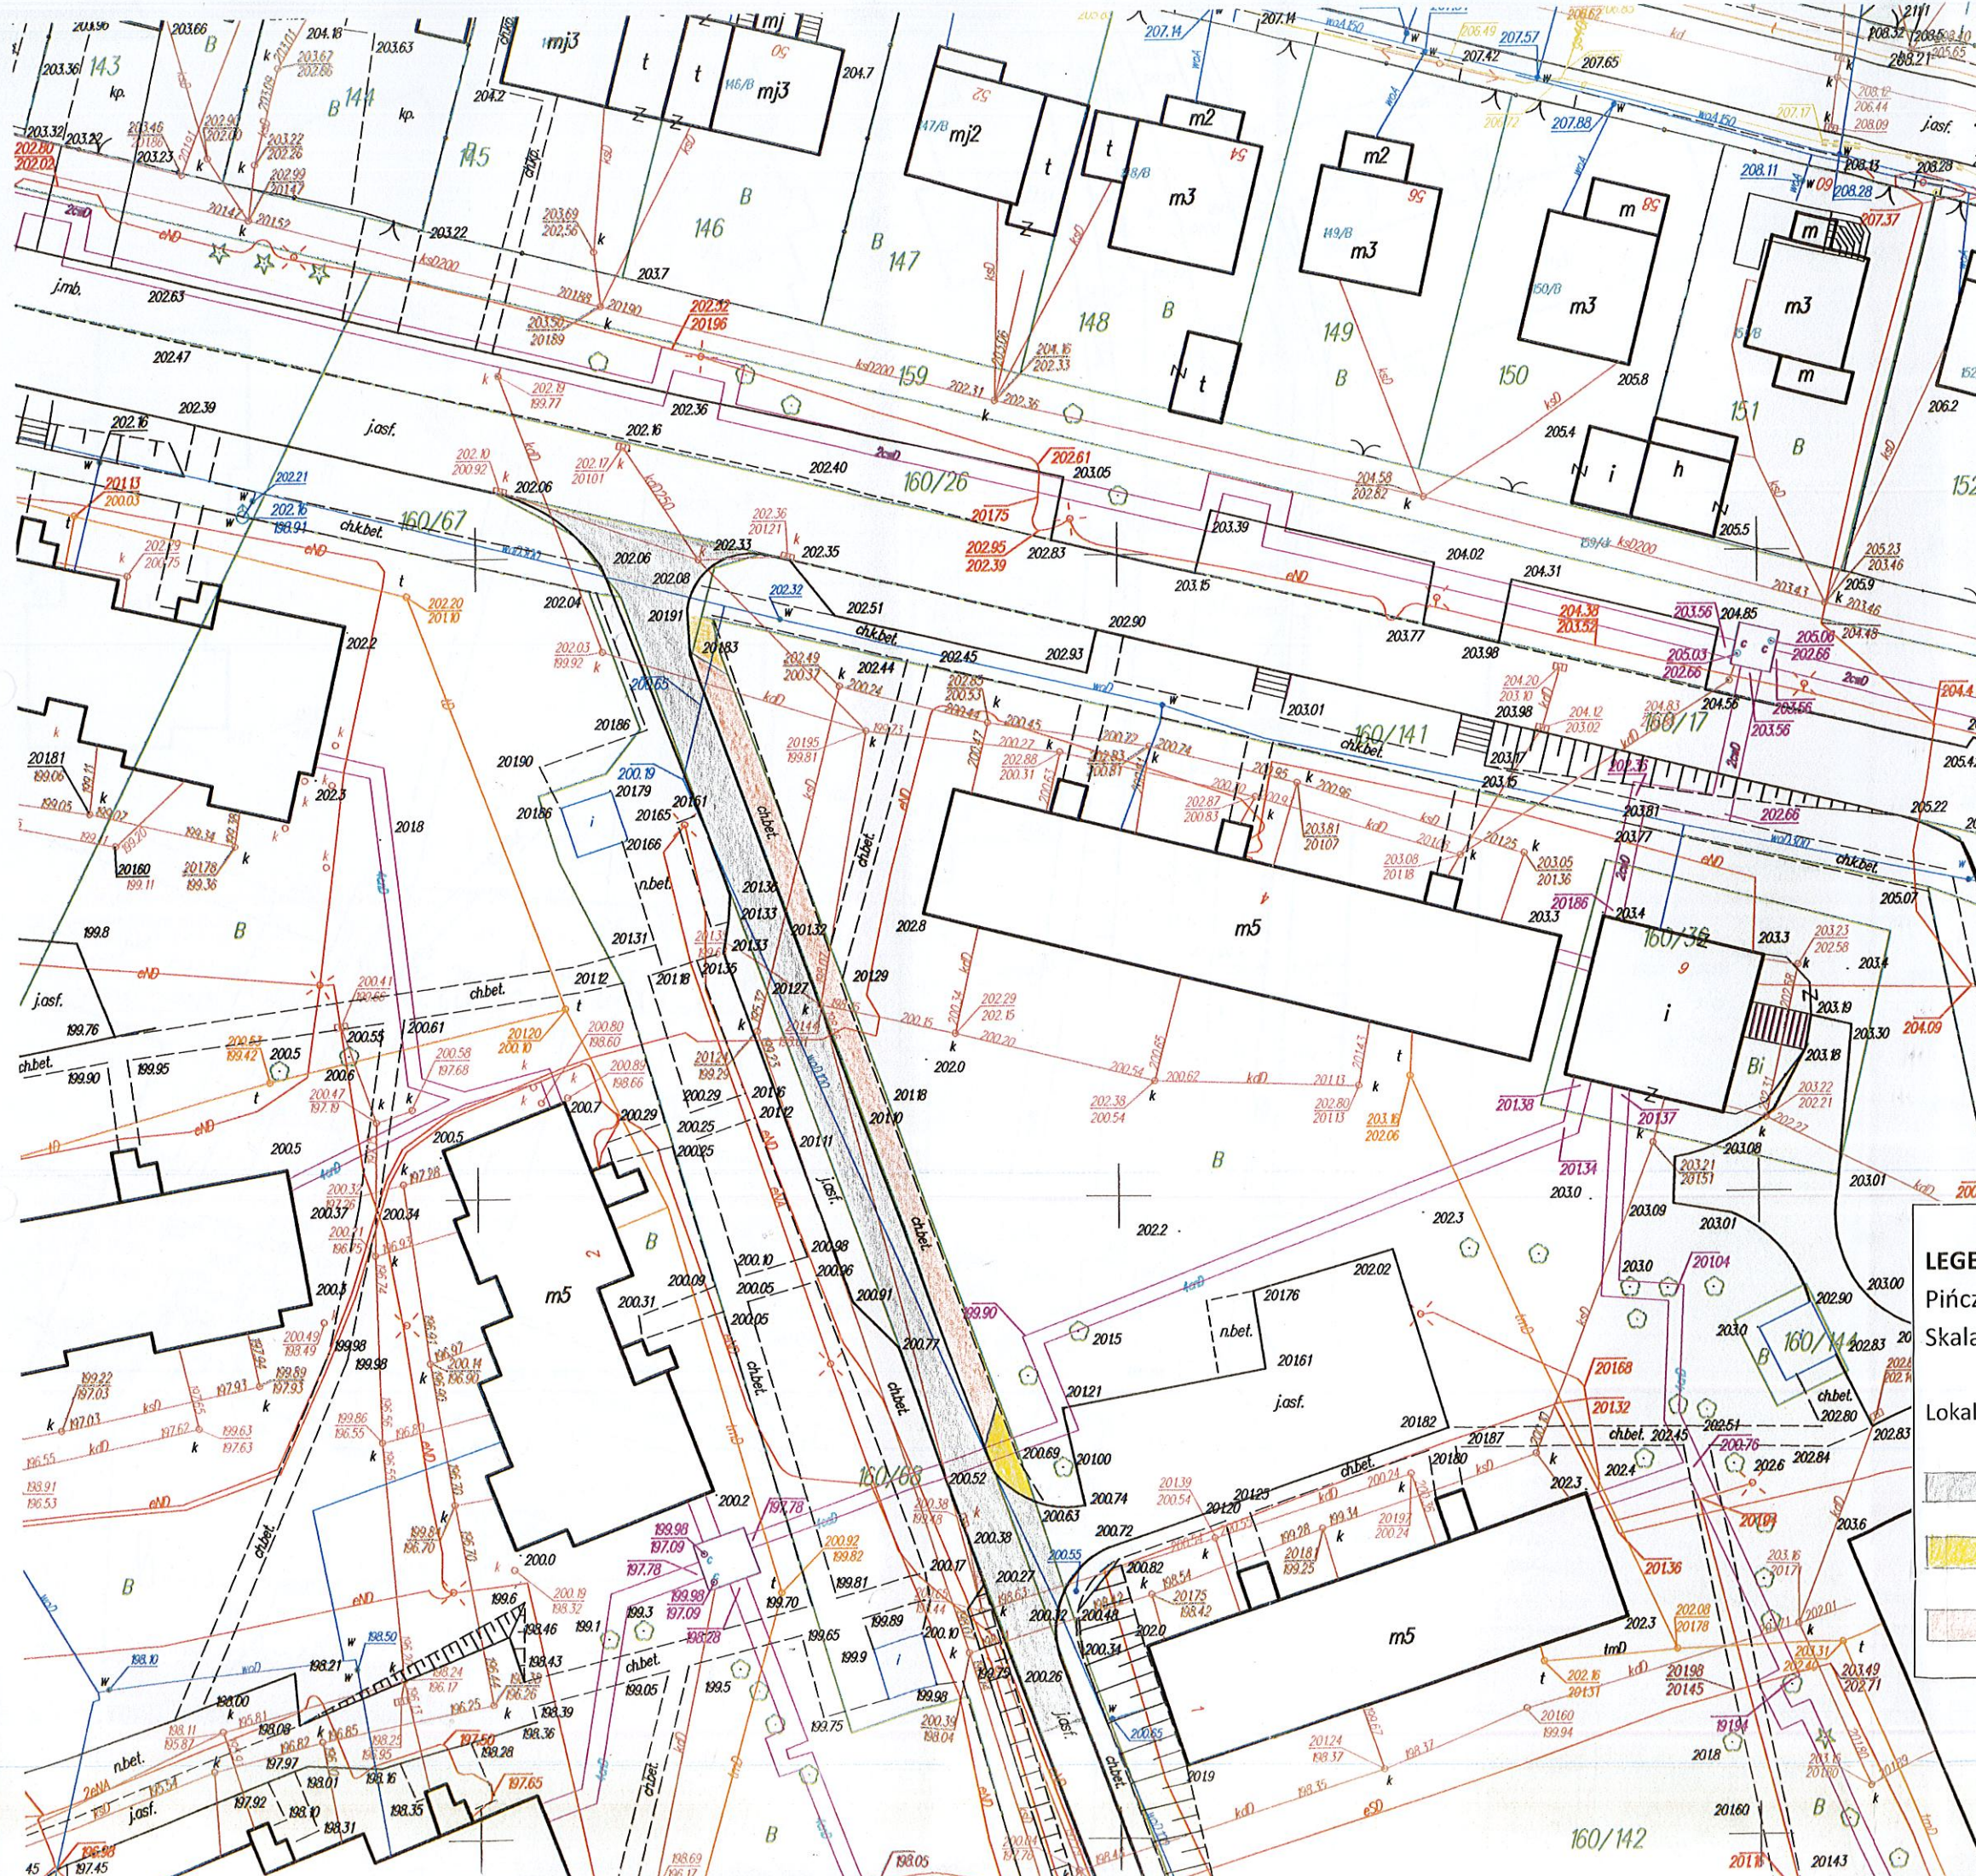
- położenie nakładki asfaltowej na istniejącej
- wymiana nawierzchni chodnika z betonowych płyt chodnikowych na betonową kostkę brukową
- wykonanie zatoki postojowej
