OPIS TECHNICZNY

Przebudowa ulicy Hugona Kołłątaja w Pińczowie na odcinku dł. 144,00 m, obejmująca wykonanie nakładki asfaltowej na jezdni i miejscach postojowych, wymianę nawierzchni chodnika oraz wykonanie nowego odcinka chodnika; na działkach o nr ewid. gruntów: 160/13 i 160/140 w obr. 08 w Pińczowie (droga wewnętrzna).

Przebudowa ulicy H. Kołłątaja w Pińczowie

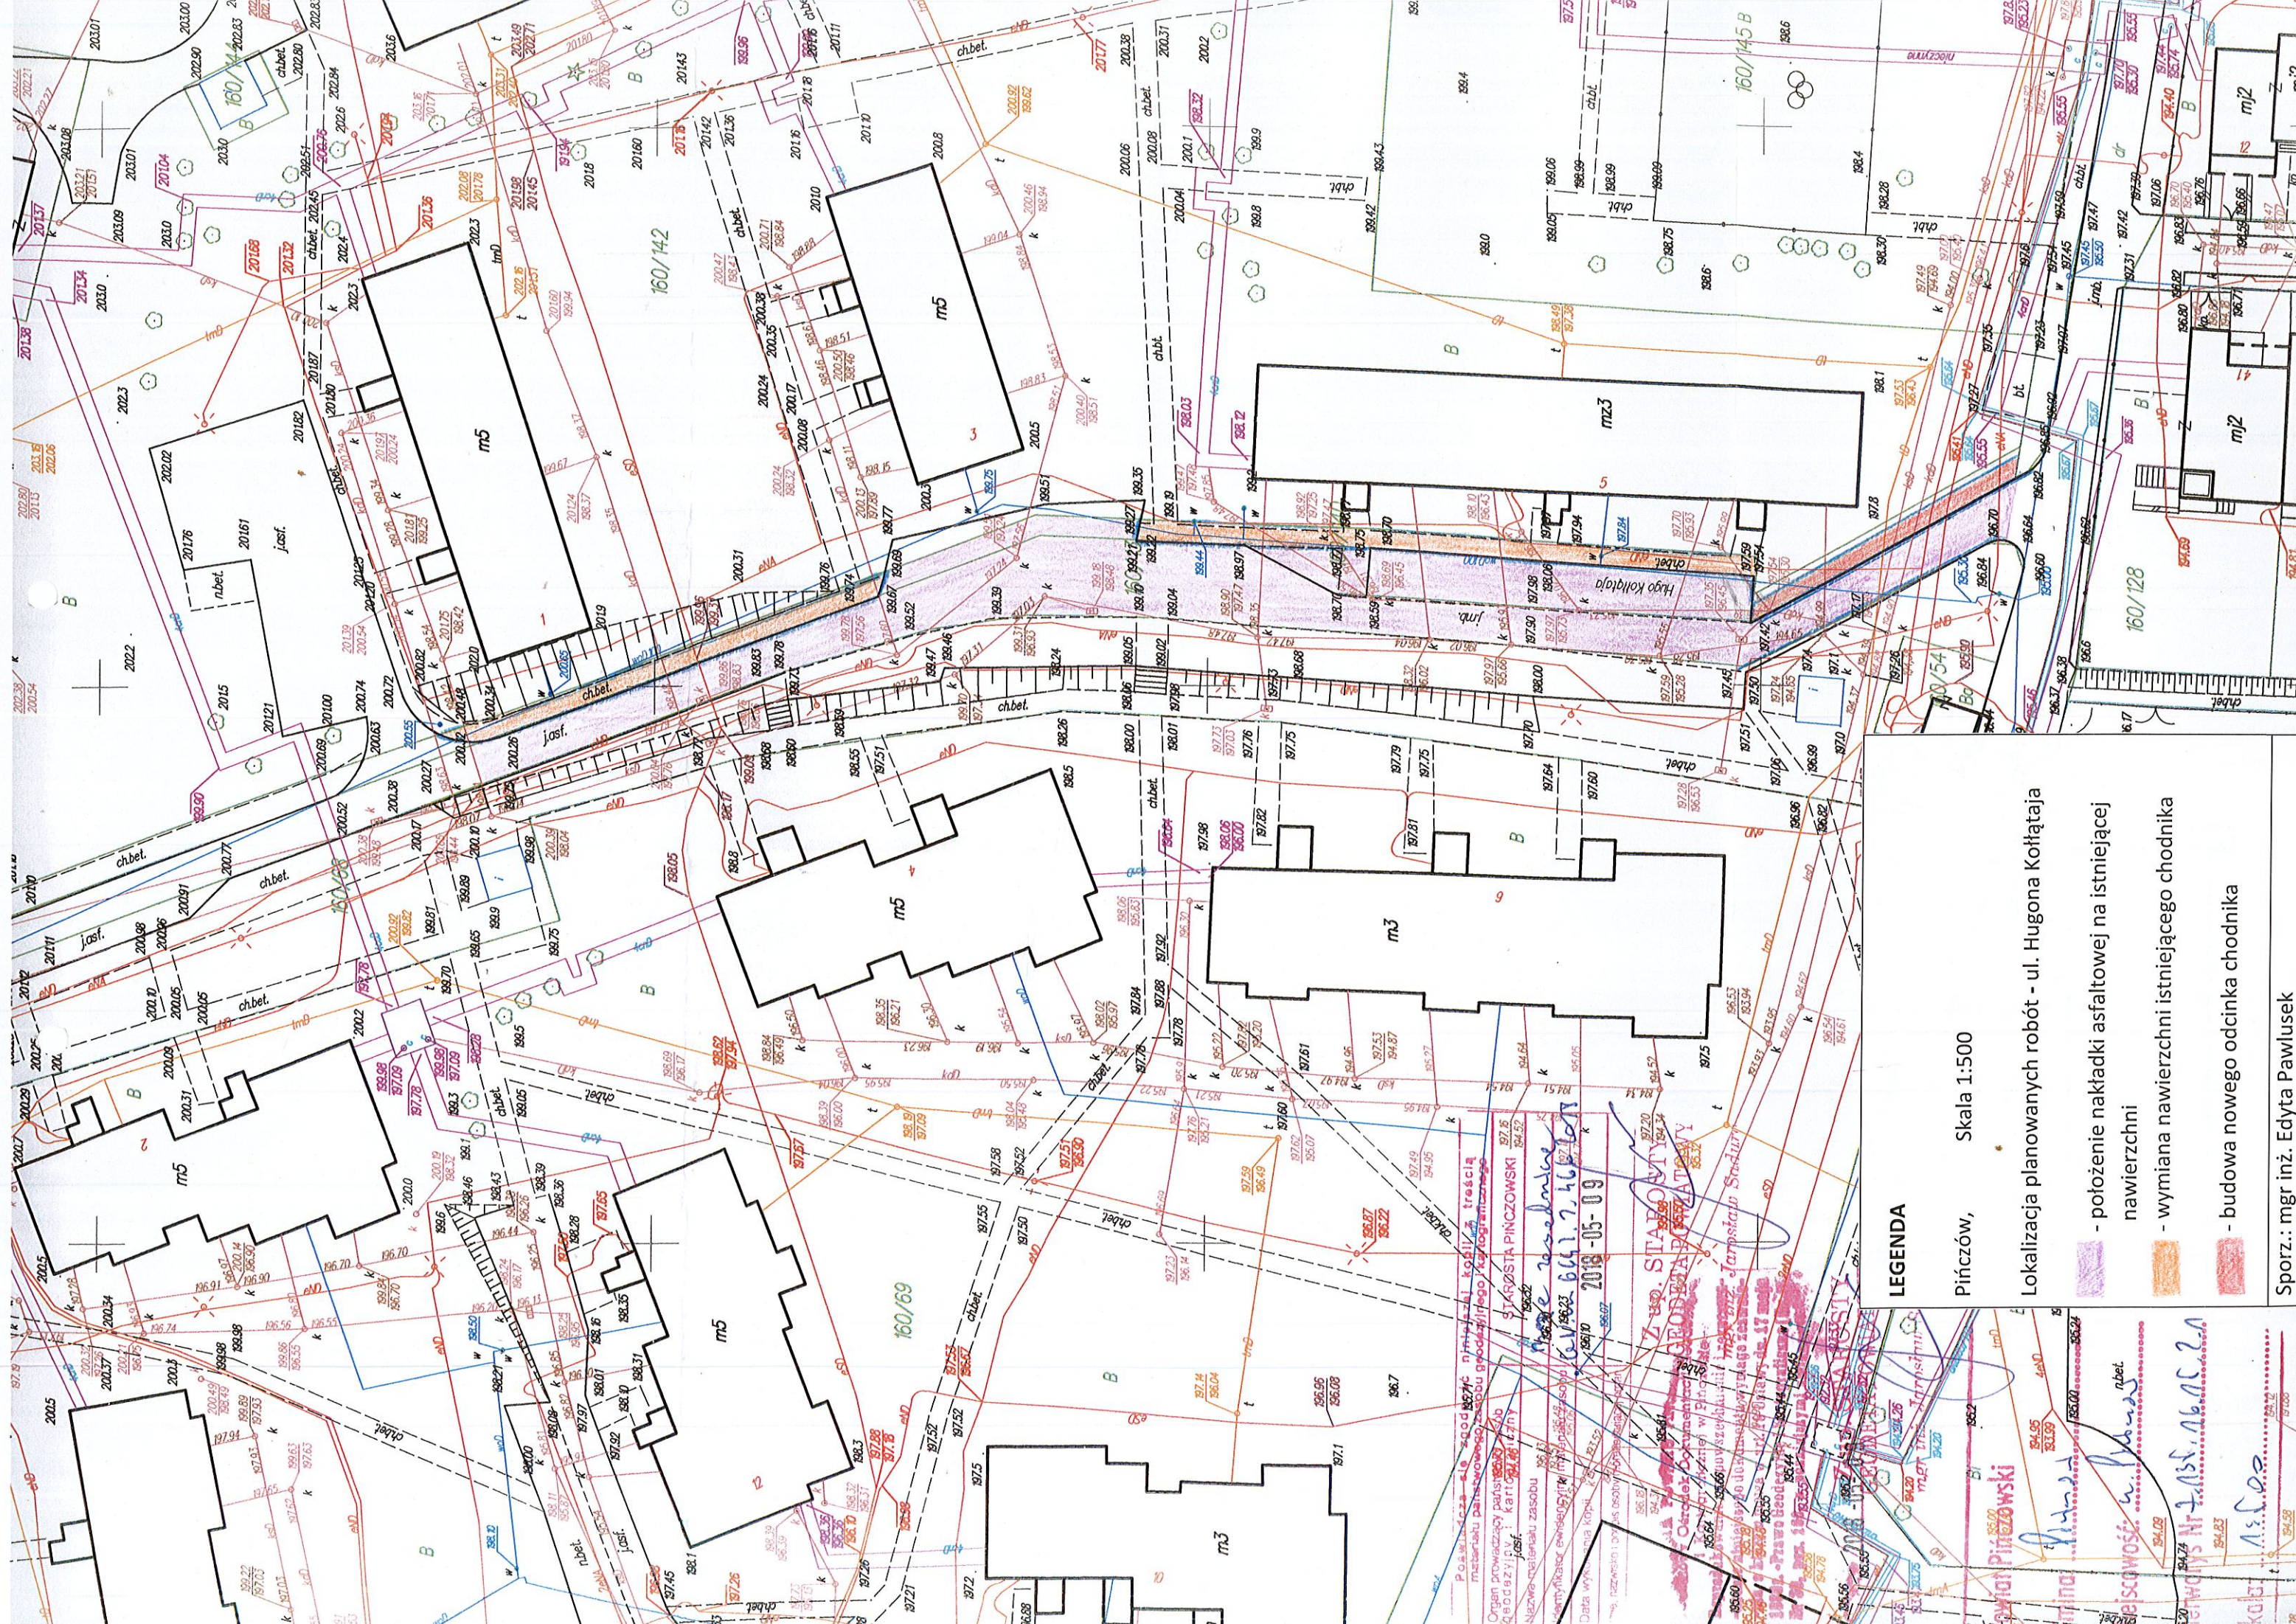
Pińczów, Skala 1:500

Lokalizacja planowanych robót - ul. Huguona Kołłątaja

- położenie nakładki asfaltowej na istniejącej nawierzchni
- wymiana nawierzchni istniejącego chodnika
- budowa nowego odcinka chodnika

- 1) położenie nakładki asfaltowej na jezdni i miejscach postojowych (warstwa ścieralna o śr. gr. 5 cm), z nadaniem odpowiednich spadków poprzecznych i podłużnych;
- 2) wymiana nawierzchni chodnika z betonowych płyt o wym. 50x50x7cm, na odc. dł. 41m i 56m, szer.15,m, na betonową kostkę brukową gr. 6 cm, na podsypce cementowo-piaskowej gr. 3 cm i podbudowie z kruszywa łamanego stabilizowanego mechanicznie o uziarnieniu 0/31,5 mm o grubości 8 cm;
- 3) budowa nowego odcinka chodnika – dł. 27m, szer. 1,5m, z betonowej kostki brukowej o gr. 6 cm, na podsypce cementowo-piaskowej gr. 3 cm i podbudowie z kruszywa łamanego stabilizowanego mechanicznie o uziarnieniu 0/31,5 mm o grubości 8 cm;
- 4) wymiana zniszczonych krawężników i obrzeży na nowe;
- 5) regulacja wysokościowa studni rewizyjnych – 7 szt.;
- 6) regulacja wysokościowa wpustów ulicznych – 3 szt.;

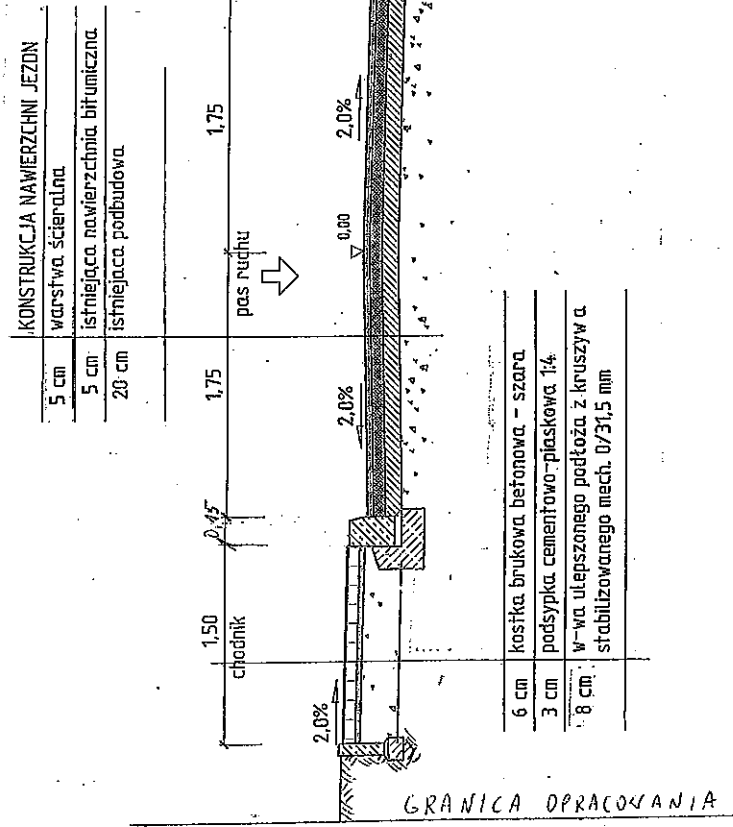
Rysunek: Przekrój przez projektowany chodnik Rys. nr 2

Przekrój normalny
Projektowany nowy chodnik na ul. H. Kołłątaja

Spadek poprzeczny nawierzchni chodnika 2% w kierunku nawierzchni jezdni.
